Erhebungsbogen

Projekt	Biotopkartierung Hamburg	Interne Nr.	77166
		DK5 DK5-GK	6822 6824
Handlungsbedarf	Nein	DK5 - Name	Brammerhagen
Bearbeitung	BRA	Biotop-Nr. alt	310 493
Räumliche Abbildung	Fläche	Kartierung	07.10.2013
Anzahl Abschnitte	1	Fläche / Länge [m²/m]	83,5367
		Breite (lineare Abb.) [m]

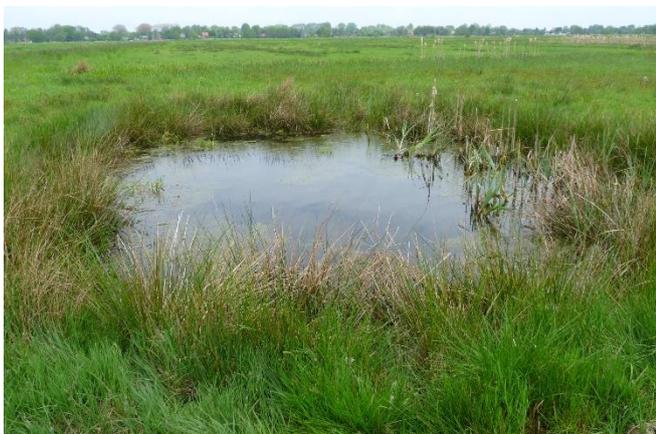
Fotodatei 6822_310_071013_1.JPG
Bildbeschreibung
Aufnahmerichtung

Kreisrundes, angelegtes Gewässer in einer Grünlandfläche, zentral über 1 m tief. Mit tiefbrauner, mooriger, torfiger Farbe. Am Gewässergrund offenbar unbelebt, mit rötlichem Torfschlamm, ohne erkennbare submerse Vegetation mit Ausnahme von Fadenalgen und etwas Lebermoos. Auf der Wasseroberfläche mit einem spärlichen Bestand von Kleiner Wasserlinse. In den oberen Uferbereichen mit Dominanz von Flatterbinsenbeständen und einem kleinen Röhricht aus Rohrkolben. Insgesamt noch relativ artenarm ausgeprägt, offenbar dennoch als Laichgewässer von Moorfröschen genutzt. Offenbar mit schwankenden Wasserständen wie Ablagerungen von Fadenalgen an den Pflanzen in Ufernähe zeigen. Derzeit liegt der Wasserstand um 40 cm unter Gelände, zeitweilig relativ oberflächennah.BP

Merkmal	Wert
Gefährdung / Einflüsse	Offenbar recht ungünstige Wasserqualität, Nährstoffbelastung, relativ artenarm bewachsen.
Wertgesichtspunkte zoologisch bedeutsame Strukturen Bedeutung für Tiergruppe	Offenes Dauergewässer mit Eignung als Amphibien- und Libellen-Lebensraum. Kleingewässer, wasserführende Gräben Amphibien Wassergebundene Insekten
Maßnahmen	Der Sukzession überlassen, eventuell ist das Gewässer längerfristig etwas günstiger ausgebildet. Zusätzlich sollte nach einigen Jahren vermutlich eine Unterhaltung stattfinden, um das Gewässer dauerhaft zu erhalten. Dabei möglichst nur den Schlamm entfernen und die Röhrichte reduzieren.
