# Erhebungsbogen

<b>Projekt</b>	Biotopkartierung Hamburg	<b>Interne Nr.</b>	77178
		<b>DK5   DK5-GK</b>	<b>6822</b> 6824
<b>Handlungsbedarf</b>	Nein	<b>DK5 - Name</b>	Brammerhagen
<b>Bearbeitung</b>	BRA	<b>Biotop-Nr.   alt</b>	<b>322</b> 505
<b>Räumliche Abbildung</b>	Fläche	<b>Kartierung</b>	08.10.2013
<b>Anzahl Abschnitte</b>	1	<b>Fläche / Länge [m<sup>2</sup>/m]</b>	302,7876
		<b>Breite (lineare Abb.) [m]</b>

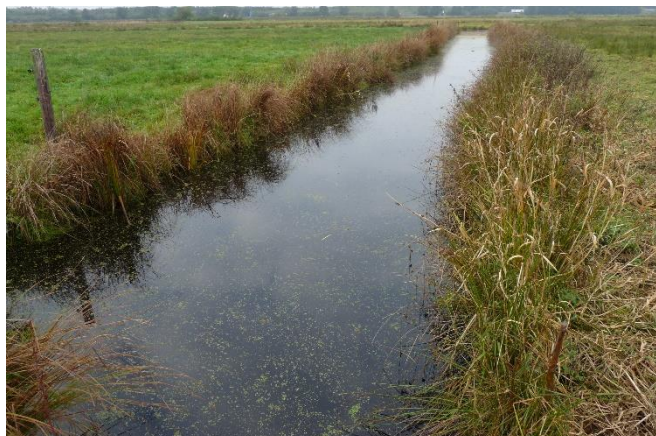
**Fotodatei** 6822\_322\_081013\_1.JPG

An der Geländeoberfläche um 6 m breiter Grabenbereich zwischen zwei beweideten Grünlandflächen, mit einer 4 m breiten Wasserfläche, etwa 30 cm unter Flur. Diese um 70 cm tief, mit stark humosem, weichem Sediment am Gewässergrund und ohne erkennbare submese Vegetation. An der Wasseroberfläche ebenfalls z.T. unbewachsen. Ganz im Westen jedoch mit relativ geschlossener Decke aus Wasserlinsen und Algenfarn. Die Böschungen sind mäßig steil geneigt, zeitweilig beweidet, z.T. aber auch ausgezäunt. Zu hohen Anteilen von Seggen und Flatterbinse überwachsen, mäßig hochwüchsig, etwas zerklüftet und zertreten. Auf rund 0,5 m Breite jederzeit relativ naturnah und wenig genutzt entwickelt. Insgesamt mäßig artenreich mit Anklängen niedermoorartiger Vegetation.

Der Wasserstand ist in jüngerer Zeit um ca. 10 cm gefallen.

Merkmal	Wert
Wertgesichtspunkte	Dennoch relativ oberflächennahe Wasserführung, offener Wasserkörper, Eignung als Lebensraum für Amphibien, Libellen und Fische.
zoologisch bedeutsame Strukturen	Kleingewässer, wasserführende Gräben
Bedeutung für Tiergruppe	Amphibien
Maßnahmen	Aktuell keine, mittelfristig Entschlammungen vornehmen und dabei die Vegetation nach Möglichkeit erhalten.
<b>Größe</b>	
Breite	6.00 m
