# Erhebungsbogen

<b>Projekt</b>	Biotopkartierung Hamburg	<b>Interne Nr.</b>	77187
		<b>DK5   DK5-GK</b>	<b>6822</b> 6824
<b>Handlungsbedarf</b>	Nein	<b>DK5 - Name</b>	Brammerhagen
<b>Bearbeitung</b>	BRA	<b>Biotop-Nr.   alt</b>	<b>331</b> 514
<b>Räumliche Abbildung</b>	Fläche	<b>Kartierung</b>	08.10.2013
<b>Anzahl Abschnitte</b>	1	<b>Fläche / Länge [m<sup>2</sup>/m]</b>	111,8258
		<b>Breite (lineare Abb.) [m]</b>

## Bestandsbeschreibung

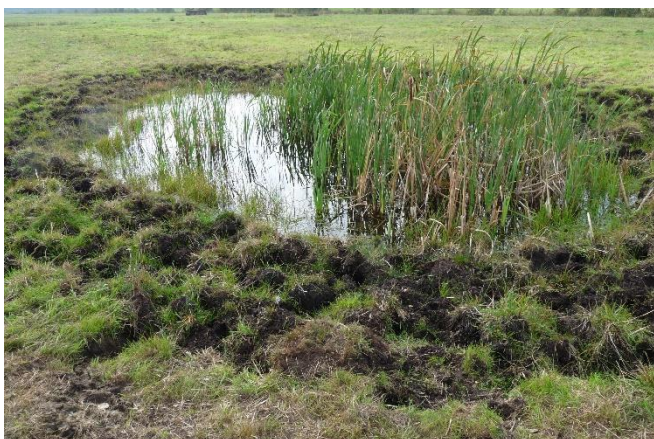
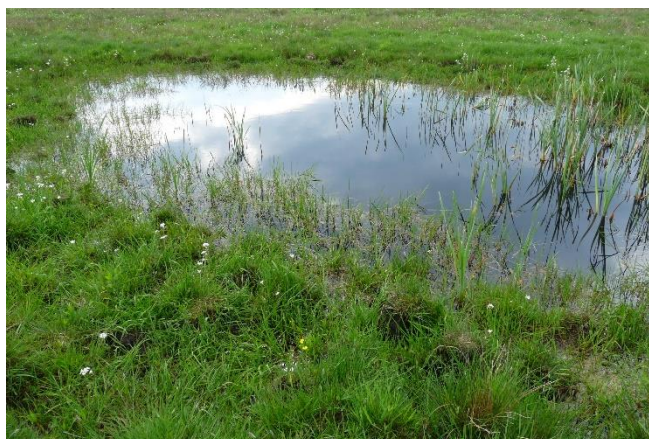
<b>Fotodatei</b>	6822_331_081013_1.JPG	<b>Fotodatei</b>	6822_331_081013_2.JPG
<b>Bildbeschreibung</b>		<b>Bildbeschreibung</b>	
<b>Aufnahmerichtung</b>		<b>Aufnahmerichtung</b>

Angelegtes Kleingewässer in einer offenbar dauerhaft beweideten Grünlandfläche. Ursprünglich mit Ausmaßen von rund 10 x 15 m, die Wasserfläche aber gegenwärtig nur noch etwa 5 x 10 m groß, um 0,7 bis 0,8 m tief. Von einem Röhricht aus Rohrkolben relativ stark bewachsen. Dieses jedoch noch licht, so dass viel offenes Wasser vorhanden ist. Dieses ist braun und relativ klar. In den Randbereichen mit Übergängen zu Flutrasen aus Sumpf-Schachtelhalm und Flutendem Schwaden. Daran schließt sich rund um das Gewässer ein etwa 2 m breiter Streifen an, der vollständig von den Rindern zertreten ist, extrem sumpfig, abgeflacht, aber kaum von gewässertypischen oder Grünlandarten bewachsen, mit aufkeimenden Pionierfluren feuchter Standorte, etwas mehr Brennendem Hahnenfuß und Kriechendem Hahnenfuß. Der Pflanzenartenbewuchs ist gering ausgeprägt, submerser Vegetation ist offenbar überhaupt nicht vorhanden. Das Gewässer wird aber intensiv von Grünfröschen zur Fortpflanzung genutzt. Submers ist lediglich ein Bestand von Dreifurchiger Wasserlinse und Wassermoosen erkennbar.

Merkmal	Wert
<b>Auswertung</b>	
Gefährdung / Einflüsse	Extreme Verlandung und Verlust der offenen Wasserfläche durch die Beweidung des Gebietes.
Wertgesichtspunkte	Noch relativ günstig ausgebildet als Amphibien-Laichgewässer.
zoologisch bedeutsame Strukturen	Kleingewässer, wasserführende Gräben
Bedeutung für Tiergruppe	Amphibien

Merkmal	Wert
Maßnahmen	Bei Gelegenheit das Gewässer eventuell aufweiten und bei größerer Wasserfläche möglichst nur zeitweilig beweiden, Beweidung zeitlich einschränken.
