Erhebungsbogen

Projekt	Biotopkartierung Hamburg		Interne Nr.	77193
			DK5 DK5-GK	6822 6824
Handlungsbedarf	Nein		DK5 - Name	Brammerhagen
Bearbeitung	BRA	Kopie Nein	Biotop-Nr. alt	337 520
Räumliche Abbildung	Fläche		Kartierung	08.10.2013
Anzahl Abschnitte	1		Fläche / Länge [m²/m]	86,362
			Breite (lineare Abb.) [m]

Bestandsbeschreibung

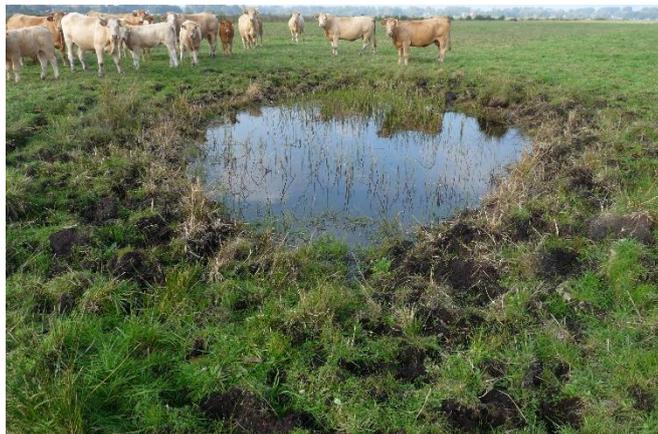
Fotodatei 6822_337_081013_1.JPG

Angelegtes Kleingewässer inmitten einer dauerhaft von Rindern beweideten Fläche. Mit einer derzeit noch um 10 m x 6 m messenden Wasserfläche, angelegt ursprünglich auf rund 10 x 15 m. Mit Flurabstand von rund 30 cm unter dem benachbarten Gelände, jedoch um das Gewässer herum mit einem sehr großen, rund 2 m breiten Randstreifen, der vollständig von den Rindern zertreten ist, zerklüftet, teils mit Offenbodenbereichen. Zentral liegt ein Gewässer mit relativ klarem Wasser, ohne erkennbaren, submersen Bewuchs, mit einem Röhricht aus Sumpfschachtelhalm, recht artenarm bewachsen. In den Ufern entwickeln sich kleinere Flutrasen aus Flutendem Schwaden. Insgesamt recht artenarm bewachsenes und von den Trittbelastungen stark in Mitleidenschaft gezogenes Gewässer.

Merkmal	Wert
Auswertung	
Gefährdung / Einflüsse	Erhebliche Trittbelastungen, Verlust der offenen Wasserfläche durch schnelle Verlandung.
Wertgesichtspunkte	Noch vorhandenes Kleingewässer mit Bedeutung als Amphibien-Lebensraum.
zoologisch bedeutsame Strukturen	Kleingewässer, wasserführende Gräben
Bedeutung für Tiergruppe	Amphibien Libellen

Merkmal	Wert
Maßnahmen	Das Gewässer sollte nach Möglichkeit nicht dauerhaft beweidet werden, um eine offene Wasserfläche über längere Zeit zu erhalten und auch eine submerse Vegetation zu entwickeln. Eventuell kann das Gewässer bei einer nächsten Unterhaltung der benachbarten Gräben ebenfalls etwas geöffnet und vergrößert werden. Eventuell sollten Wasserpflanzen eingebracht werden.
