# Erhebungsbogen

<b>Projekt</b>	Biotopkartierung Hamburg	<b>Interne Nr.</b>	77195
		<b>DK5   DK5-GK</b>	<b>6822</b> 6824
<b>Handlungsbedarf</b>	Nein	<b>DK5 - Name</b>	Brammerhagen
<b>Bearbeitung</b>	BRA	<b>Biotop-Nr.   alt</b>	<b>339</b> 522
<b>Räumliche Abbildung</b>	Fläche	<b>Kartierung</b>	08.10.2013
<b>Anzahl Abschnitte</b>	2	<b>Fläche / Länge [m<sup>2</sup>/m]</b>	1715,2146
		<b>Breite (lineare Abb.) [m]</b>

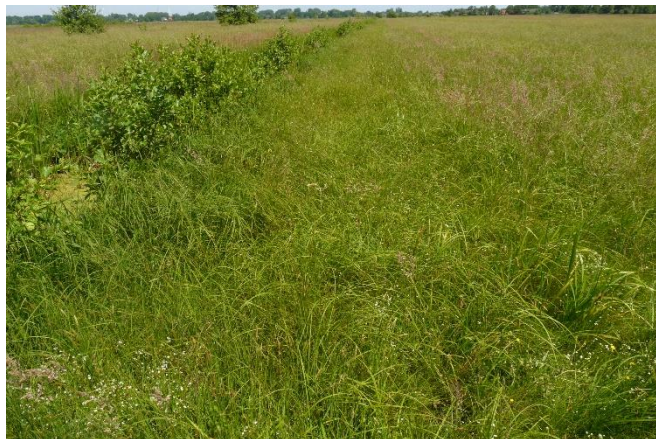
**Fotodatei** 6822\_339\_081013\_1.JPG

Um 2,50 m breite Grabenstruktur zwischen zwei gemähten Grünlandflächen. Mit einer knapp 1,50 bis 2 m breiten Wasserfläche, etwa 0,3 m unter dem benachbarten Gelände, offenbar mit deutlichen Wasserstandsschwankungen, zeitweilig vermutlich mit oberflächennaher Wasserführung. Im Süden angeschlossen an den Wegerandgraben und hier mit unregelmäßigem Überlauf. Relativ kräftig verlandet mit großen Röhrichten aus Igelkolben, etwas Wasserschwadern und intensiver Entwicklung von Erlenjungwuchs, der jedoch im Rahmen der Wiesennutzung zurückgeschnitten und reduziert wurde, dennoch recht kräftig austreibt. Die Wasserfläche ist fast nirgends offen, entweder von Wasserlinsen bedeckt oder von einem sehr großen Bestand aus Wasserfeder, der über die Wasserfläche hinauswächst und damit anzeigt, dass die Wasserstände z.T. höher gelegen haben. Daneben mit intensiven Flutrasenbildungen aus Flutendem Schwaden. Anklänge von niedermoortypischer Vegetation sind erkennbar an einem hohen Anteil von Seggen im Ufersaum, Vorkommen von Straußblütigem Gilbweiderich und Schnabelsegge. Die hohen Anteile von Igelkolben und Vorkommen der Zweizahnarten geben dem Graben jedoch einen etwas eutrophen Charakter. Weiter im Norden ist der Graben noch etwas schmaler und noch etwas trockener. Hier fehlt die Wasserfläche fast vollständig.

Merkmal	Wert
<b>Auswertung</b>	
Gefährdung / Einflüsse	Starke Verlandungstendenzen, fehlende, offene Wasserfläche, eventuell schwankende Wasserstände, starke Verbuschung, Verlust der offenen Wasserflächen, nur mäßig artenreich.
Wertgesichtspunkte	Teils niedermoortypisch und mit teils oberflächennaher Wasserführung, Vorkommen gefährdeter Arten.
Maßnahmen	Der Wasserstand sollte permanent auf hohem Niveau gehalten werden, im Süden muss der Überlauf zum Wegerandgraben geprüft und eventuell verschlossen werden, um das Wasser im Gebiet zurückzuhalten. Die Erlen müssen weiterhin bekämpft werden, um die Überschattung und Entwicklung von Gehölzsäumen zu vermeiden.
<b>Größe</b>	
Breite	2.50 m
