Erhebungsbogen

Projekt	Biotopkartierung Hamburg	Interne Nr.	77198
		DK5 DK5-GK	6822 6824
Handlungsbedarf	Nein	DK5 - Name	Brammerhagen
Bearbeitung	BRA	Biotop-Nr. alt	342 525
Räumliche Abbildung	Fläche	Kartierung	10.10.2013
Anzahl Abschnitte	1	Fläche / Länge [m²/m]	115,4211
		Breite (lineare Abb.) [m]

Grenzgraben, Quergraben zwischen zwei gemähten Grünlandflächen. An der Geländeoberfläche um 2 bis 3 m breite Struktur. Der Graben hat einen leicht gewundenen Verlauf, eventuell ein Hinweis darauf, dass er aus einer natürlichen Struktur entstanden ist. Es gibt ca. 0,3 bis 0,4 m unter Gelände eine 0,5 m breite Wasserfläche, die in Teilen noch vorhanden ist, größtenteils aber von Seggen stark überwachsen und von Flutrasen. Zudem ist der gesamte Graben zu relativ hohen Anteilen auch von Schwarzerlen überschattet, die bereits 3 m Wuchshöhe erreichen. In den Randbereichen geht der Bewuchs über Seggenbestände in die benachbarten, teils feuchten Grünlandflächen über. Der Seggenaufwuchs im Grabenbereich ist mäßig wüchsig, ca. 0,5 bis 0,8 m hoch aufgewachsen. Vorkommen von Schnabelsegge und Straußblütigem Gilbweiderich zeigen einen Übergangsmoorcharakter an. Insgesamt ist der Graben aber nur re

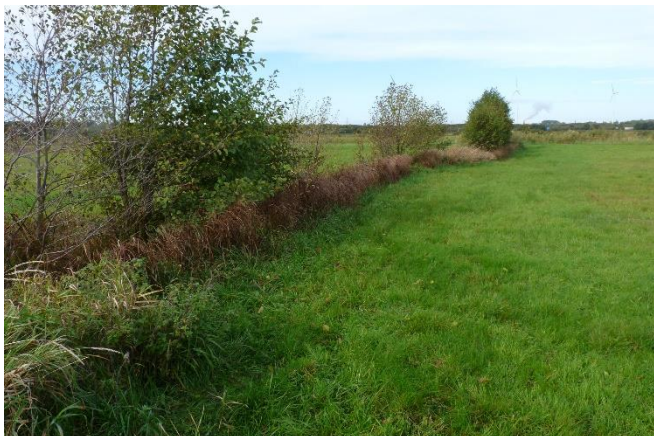
Fotodatei	6822_342_101013_1.JPG	Fotodatei
Bildbeschreibung		Bildbeschreibung
Aufnahmerichtung		Aufnahmerichtung

Merkmal	Wert
Auswertung	
Gefährdung / Einflüsse	Verlandung, Überschattung, Entwicklung von Gehölzen im sonst relativ offenen Grünlandgebiet, relativ artenarm.
Wertgesichtspunkte	Nur mäßig nährstoffreich, relativ hohe Wasserstände, Vorkommen gefährdeter Arten.
zoologisch bedeutsame Strukturen	Kleingewässer, wasserführende Gräben
Bedeutung für Tiergruppe	Amphibien

Merkmal	Wert
Maßnahmen	Der Graben sollte eventuell schonend unterhalten werden, dabei sollten Teile der Vegetation erhalten bleiben, die Erlen jedoch nach Möglichkeit vollständig gerodet werden.
Größe	
Breite	3.00 m
