Erhebungsbogen

Projekt	Biotopkartierung Hamburg	Interne Nr.	77221
		DK5 DK5-GK	6822 6824
Handlungsbedarf	Nein	DK5 - Name	Brammerhagen
Bearbeitung	BRA	Biotop-Nr. alt	365 548
Räumliche Abbildung	Fläche	Kartierung	11.10.2013
Anzahl Abschnitte	1	Fläche / Länge [m²/m]	158,6186
		Breite (lineare Abb.) [m]

Gesetzlicher Schutz § 30 (2) 1.2 Natürliche oder naturnahe stehende Gewässer **Schutz nur teilweise** **Nein**

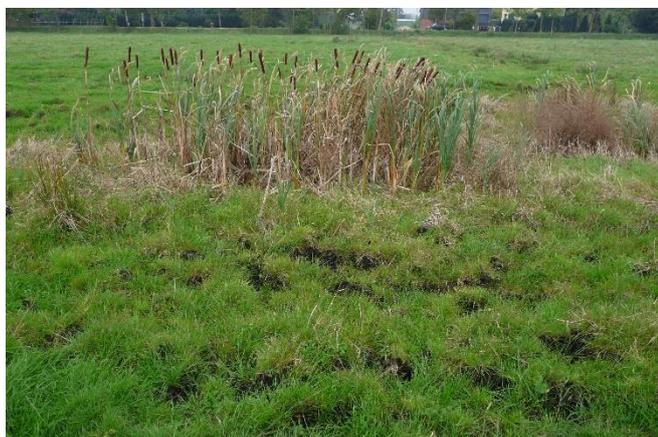
Fotodatei	6822_365_111013_1.JPG	Fotodatei	
Bildbeschreibung		Bildbeschreibung	
Aufnahmerichtung		Aufnahmerichtung

In einem Zusammenflußbereich von Gräben angelegtes, dreieckiges Kleingewässer, inmitten beweideten Grünlandes auf mächtigen Niedermoortorfen. Die benachbarten Gräben sind mittlerweile infolge der Beweidung nahezu nicht mehr vorhanden, sondern nur noch als flache Mulden im Gelände erkennbar. Auch das angelegte Gewässer ist bereits vollständig verlandet und zugetreten. Es ist nur noch eine etwa 20 bis 30 cm eingetiefte Mulde im Gebiet vorhanden, die von Flutrasenarten, einem Röhrriech aus etwas Rohrkolben, Flatterbinse und einigen annuellen Arten von Schlammböden bewachsen ist.

Merkmal	Wert
Auswertung	
Gefährdung / Einflüsse	Verlust des offenen Gewässers infolge der Beweidung der Flächen, erhebliche Trittschäden, Eutrophierung.
Wertgesichtspunkte	Schaffung eines Sumpfbereiches, der eventuell zeitweilig noch etwas wasserüberstaut ist.
zoologisch bedeutsame Strukturen	Keine
Bedeutung für Tiergruppe	Amphibien (Eventuell im Frühjahr mit ausreichender Wasserführung)

Merkmal	Wert
Maßnahmen	Das Gewässer kann erneut hergestellt werden durch Ausheben der Fläche, sollte dann anschließend gegen die Beweidung - zumindest zeitweilig - ausgezäunt werden, weil sonst ein dauerhafter Erhalt nicht möglich ist.
