Erhebungsbogen

Projekt	Biotopkartierung Hamburg	Interne Nr.	77231
		DK5 DK5-GK	6822 6824
Handlungsbedarf	Nein	DK5 - Name	Brammerhagen
Bearbeitung	BRA	Biotop-Nr. alt	374 558
Räumliche Abbildung	Fläche	Kartierung	14.10.2013
Anzahl Abschnitte	6	Fläche / Länge [m²/m]	2899,5482
		Breite (lineare Abb.) [m]

Bestandsbeschreibung

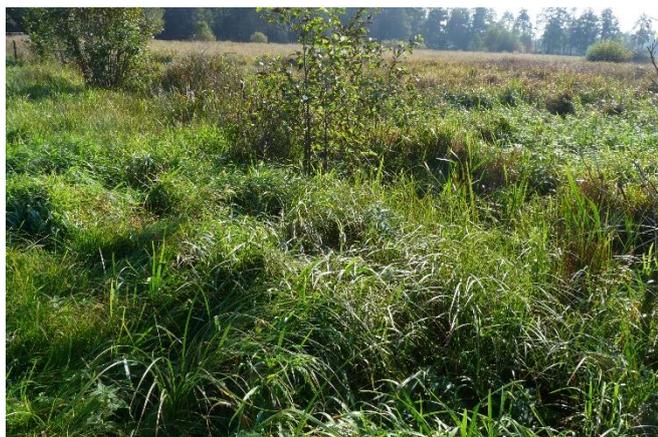
Fotodatei 6822_374_141013_1.JPG

Verschiedene Gräben im Gebiet, gegenwärtig mit recht oberflächennaher Wasserführung, nur 10 bis 20 cm unter Flur. Mit 1 bis 2 m breiten Wasserflächen, die vermutlich aber zeitweilig abtrocknen. Die Gräben sind nicht unterhalten, zum großen Teil verlandet, von Seggen oder nitrophytischen Röhrichtern aus Igelkolben und Binse überwachsen. Örtlich mit Verbuschung aus Grauweide und Schwarzerle, mit eingestreuten, aber relativ geringen Vorkommen von Arten der feuchten Hochstaudenfluren. Insgesamt nur mäßig artenreich, deutlich verlandet und von Wasserstandsschwankungen geprägt.

Merkmal	Wert
Auswertung	
Gefährdung / Einflüsse	Verlust der offenen Wasserflächen im Zuge der Sukzession, Verlust von Laichgewässern für Amphibien.
Wertgesichtspunkte	Durch die Verlandung erfolgt eine geringere Entwässerung der benachbarten Feuchtwiesen, dies sollte die seggenreiche Vegetation der Feuchtwiesen fördern.
Maßnahmen	Gräben eventuell abschnittsweise und nur zeitlich versetzt unterhalten, damit im Gebiet immer ausreichend Kleingewässer und Laichgewässer für Amphibien erhalten bleiben.
