Erhebungsbogen

Projekt	Biotopkartierung Hamburg	Interne Nr.	76946
		DK5 DK5-GK	6822 6824
Handlungsbedarf	Nein	DK5 - Name	Brammerhagen
Bearbeitung	BRA	Biotop-Nr. alt	67 133
Räumliche Abbildung	Fläche	Kartierung	14.10.2013
Anzahl Abschnitte	2	Fläche / Länge [m²/m]	3401,4766
		Breite (lineare Abb.) [m]

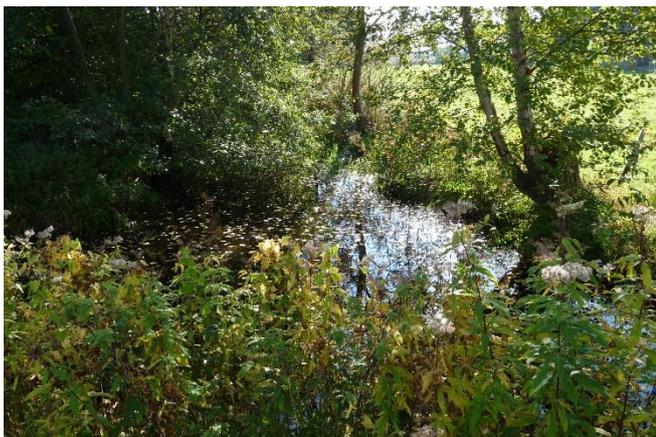
Fotodatei 6822_67_141013_1.JPG
Bildbeschreibung
Aufnahmerichtung

Hauptgraben auf der Landesgrenze Hamburgs zu Niedersachsen. Mit einer etwa 3 m breiten Wasserfläche, 20 bis 30 cm unter dem benachbarten Gelände. Auf der Südseite über größere Strecken mit einem sehr alten Bestand aus Schwarzerlen, die bis über 60 cm Stammdicke erreichen, teils in relativ ungünstigem Gesundheitszustand sind, vielstämmig, strukturreich und totholzreich, auch reich an Hohlräumen, damit auch Brutvogelhabitate bietend. Der Graben fließt von West nach Ost offenbar unter der Autobahn hindurch, ist in den Ufern halbruderal bewachsen von Brennesseln, Giersch, verschiedenen Gräsern, relativ artenarm. In jüngerer Zeit unterhalten worden, so dass kaum submerse Vegetation erkennbar ist. In Ufernähe wächst häufiger etwas Wasserschwaden. Im übrigen ist der Graben derzeit um 0,5 m tief, mit klarem Wasser und fast ohne spezifischen Bewuchs.

Merkmal	Wert
Auswertung	
Gefährdung / Einflüsse	Der Graben trägt sicherlich zur Entwässerung von Moorflächen bei. Es treten offenbar stärkere Wasserstandsschwankungen auf.
Wertgesichtspunkte	Sehr alter, bedeutender Erlenbestand, die Bäume haben vermutlich größere Bedeutung für Vögel und Insekten.
Maßnahmen	Möglichst hohe Wasserstände dauerhaft im Gebiet sichern.

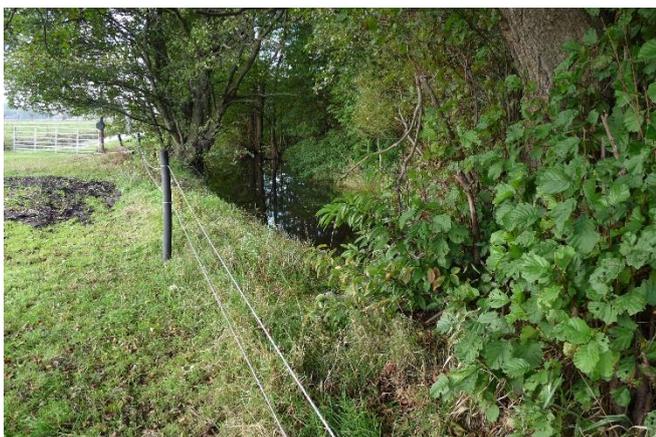
Fotodatei 6822_67_141013_3.JPG
Bildbeschreibung
Aufnahmerichtung

Ein nord-süd-verlaufender Grabenabschnitt mit Anschluß an den Straßenrandgraben ist durch beiderseits benachbarte, dichtere Erlensäume deutlich stärker überschattet. Auch hier fehlt gewässerspezifische Vegetation.
