# Erhebungsbogen

<b>Projekt</b>	Biotopkartierung Hamburg	<b>Interne Nr.</b>	76968
		<b>DK5   DK5-GK</b>	<b>6822</b> 6824
<b>Handlungsbedarf</b>	Nein	<b>DK5 - Name</b>	Brammerhagen
<b>Bearbeitung</b>	BRA	<b>Biotop-Nr.   alt</b>	<b>91</b> 170
<b>Räumliche Abbildung</b>	Fläche	<b>Kartierung</b>	07.10.2013
<b>Anzahl Abschnitte</b>	1	<b>Fläche / Länge [m<sup>2</sup>/m]</b>	169,871
		<b>Breite (lineare Abb.) [m]</b>

## Bestandsbeschreibung

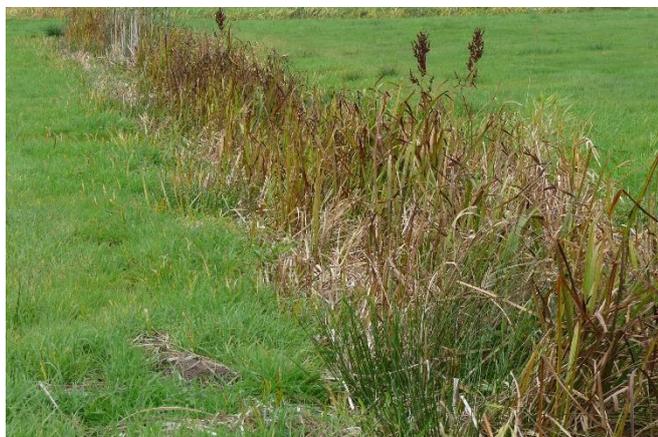
**Fotodatei** 6822\_91\_071013\_1.JPG  
**Bildbeschreibung**  
**Aufnahmerichtung**

An der Geländeoberfläche um 3 m breiter, flach geneigter, nur um 0,5 m eingesenkter Grenzgraben zwischen zwei gemähten Grünlandflächen. In den Ufern eventuell zeitweilig beweidet, weil relativ seicht geneigt und zugetreten. Eine offene Wasserfläche ist fast nicht mehr vorhanden, etwas Wasserlinse deutet jedoch auf eine zeitweilige Wasserüberstauung eines ca. 0,5 m breiten Bereiches hin. Die Randbereiche sind in die Mahd integriert. Zentral ist ein größeres, nitrophytisches Röhricht vorhanden, das aus Igelkolben und Rohrkolben aufgebaut ist, relativ artenarm ausgeprägt. Darunter mit Flutrasenbildungen, relativ blütenarm.0

Merkmal	Wert
<b>Auswertung</b>	
Gefährdung / Einflüsse	Verlandung eines Gewässers, keine offene Wasserfläche vorhanden, relativ artenarm und nitrophytisch.
Wertgesichtspunkte	Eventuell als Brutvogelhabitat geeignet, Gliederung der Landschaft.
Maßnahmen	Der Wasserstand im Gebiet sollte dauerhaft stabil auf hohem Niveau gehalten werden, so dass schnelle Verlandungen - wie hier - nach Möglichkeit nicht auftreten.
