Erhebungsbogen

| Projekt | Biotopkartierung Hamburg | | Interne Nr. | 76969 |
| Handlungsbedarf | Nein | | DK5 - Name | Brammerhagen |

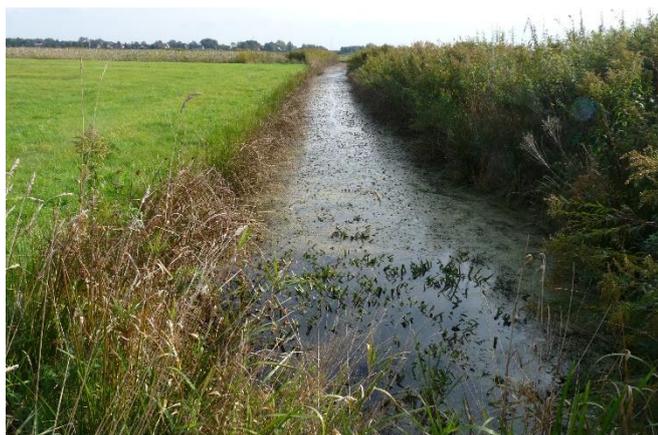
Fotodatei 6822_92_071013_1.JPG
Bildbeschreibung
Aufnahmerichtung

Quergraben, Grenzgraben zwischen Grünlandnutzung im Norden und einer größeren Brachfläche im Süden, Teil der Bewässerungseinrichtung im Gebiet. Mit einer Wasserfläche von örtlich fast 4 m Breite, rund 0,3 m unter dem benachbarten Gelände, relativ oberflächennah. Mit bräunlichem, klarem Wasser, das zentral über 1 m tief ist. Zu hohen Anteilen durchwachsen von Wasserlinse, Algenfarn, Froschbiß, etwas Krebschere und aber auch submerser Vegetation aus v.a. Nuttalls Wasserpest. Höhere Anteile von Dreifurchiger Wasserlinse und einem Lebermoos zeigen den etwas anmoorigen Charakter. Die Ufer sind mäßig steil geneigt, auf der Südseite geht der Bewuchs über in die benachbarten, halbruderalen Gras- und Staudenfluren, ist recht hochwüchsig und reicht hier teilweise weit über das Wasser. Auf der Nordseite ist z.T. ebenfalls eine Brache vorhanden, z.T. aber auch ein teilweise gemähter Randstreifen mit höheren Anteilen von Flatterbinse und Arten der feuchten Hochstaudenfluren. Insgesamt mäßig artenreich bewachsen mit eingestreuten Vorkommen von typischen Niedermoorarten. Günstig ausgeprägtes Gewässer mit guter Wasserqualität relativ hohen Wasserständen.

| Merkmal | Wert |
|---|---|
| Gefährdung / Einflüsse | Das System ist in der Einstauhöhe gegenwärtig durch ein Rohr im Westen begrenzt, eventuell mäßig schnelle Verlandung durch dichte Vegetation an der Gewässeroberfläche. |

| Merkmal | Wert |
|---|--|
| Maßnahmen | Wassergebundene Insekten Hohe Wasserstände wie gegenwärtig sollten nach Möglichkeit dauerhaft im Gebiet gehalten werden; das Überlauf Rohr am Westende des Grabens sollte eventuell verschlossen werden, da die Rückhaltung von ausreichend Wasser im System ohne hin schwierig ist |
