Erhebungsbogen

Projekt	Biotopkartierung Hamburg	Interne Nr.	76970
		DK5 DK5-GK	6822 6824
Handlungsbedarf	Nein	DK5 - Name	Brammerhagen
Bearbeitung	BRA	Biotop-Nr. alt	93 176
Räumliche Abbildung	Fläche	Kartierung	07.10.2013
Anzahl Abschnitte	1	Fläche / Länge [m²/m]	87,4359
		Breite (lineare Abb.) [m]

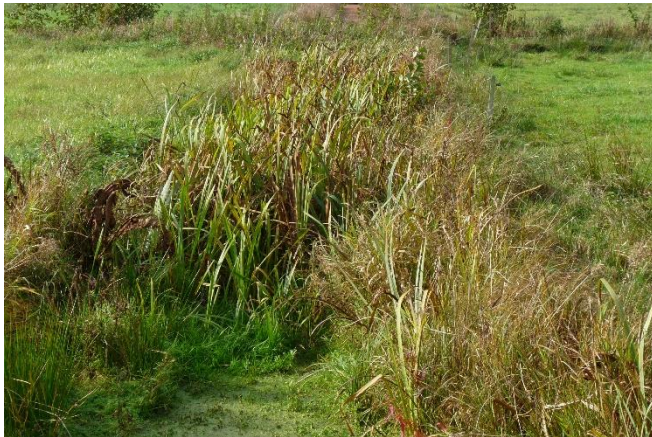
Fotodatei 6822_93_071013_1.JPG

Kurzer, relativ stark verlandeter Grabenabschnitt, an der Geländeoberfläche um 4 m breit, auf der Nordseite beweidet, im Süden mit angrenzender Mähwiesennutzung. Mit 1 m breiter Wasserfläche, ca. 0,5 m unter Gelände, aber vollständig überwachsen von nitrophytischen Röhrichten, Seggen und Arten der feuchten Hochstaudenfluren bzw. Flutrassen, v.a. Igelkolben bildet einen etwas größeren Bestand.

Merkmal	Wert
Auswertung	
Gefährdung / Einflüsse	Verlandung, Verlust der offenen Wasserfläche.
Wertgesichtspunkte	Röhricht eventuell mit Eignung als Brutvogelhabitat.
Maßnahmen	Der Graben kann bei Gelegenheit geöffnet werden, kann aber auch weiter der Sukzession überlassen werden, spielt ökologisch eine untergeordnete Rolle.
Größe	
Breite	4.00 m
