Erhebungsbogen

Projekt	Biotopkartierung Hamburg	Interne Nr.	76976
		DK5 DK5-GK	6822 6824
Handlungsbedarf	Nein	DK5 - Name	Brammerhagen
Bearbeitung	BRA	Biotop-Nr. alt	99 200
Räumliche Abbildung	Fläche	Kartierung	08.10.2013
Anzahl Abschnitte	2	Fläche / Länge [m²/m]	573,2773
		Breite (lineare Abb.) [m]

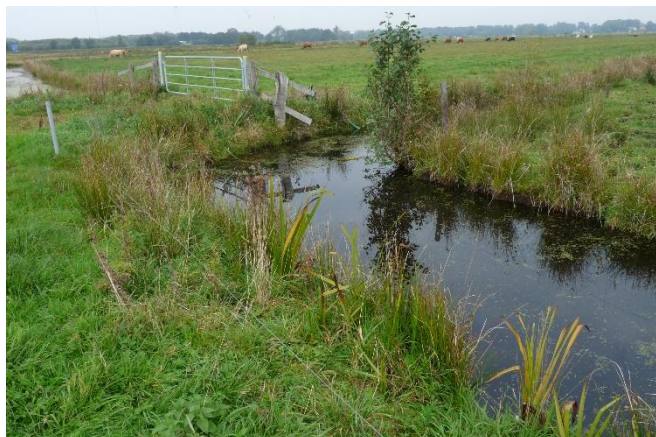
Fotodatei 6822_99_081013_1.JPG

Grenzgraben zwischen beweideten Grünlandflächen, mit einer bis zu 4 m breiten Wasserfläche, etwa 30 cm unter dem benachbarten Gelände, gegen die anschließend stattfindende Beweidung ausgezäunt. Mit relativ gleichförmigen Ufern, die auf ca. 0,5 m Breite v.a. von Flatterbinse und Grünlandarten bewachsen sind. Im östlichen Abschnitt liegt der Wasserstand etwas niedriger als im westlichen Abschnitt. Das Gewässer ist nur noch um ca. 0,5 m tief, submers sind Bestände von Nuttalls Wasserpest erkennbar. An der Wasseroberfläche dominieren über größere Flächen Wasserlinsenbestände, vereinzelt kommt etwas Algenfarn vor. In den Ufern treten neben den Flatterbinsen zahlreiche weitere Arten auf. Das Wasser ist dunkelbräunlich-anmoorig gefärbt, der Gewässergrund ist deutlich schlammig geprägt und nur z.T. von submerser Vegetation bewachsen. Dadurch sind deutliche Verlandungstendenzen vorhanden. Vereinzelt gibt es etwas Erlenbewuchs, aber keine größeren Verbuschungstendenzen.

Merkmal	Wert
Maßnahmen	Wasserstände dauerhaft auf hohem Niveau stabil halten, Wasserstandsschwankungen in Zukunft vermeiden, mittelfristig ist vermutlich eine Entschlammung notwendig, bei der die Sohle nach Möglichkeit unangetastet bleiben sollte.
