Erhebungsbogen

Projekt	Biotopkartierung Hamburg	Interne Nr.	77382
		DK5 DK5-GK	6824 6826
Handlungsbedarf	Nein	DK5 - Name	Neuland-Ost
Bearbeitung	BRA	Biotop-Nr. alt	128 176
Räumliche Abbildung	Fläche	Kartierung	24.09.2013
Anzahl Abschnitte	1	Fläche / Länge [m²/m]	703,6467
		Breite (lineare Abb.) [m]

Bestandsbeschreibung

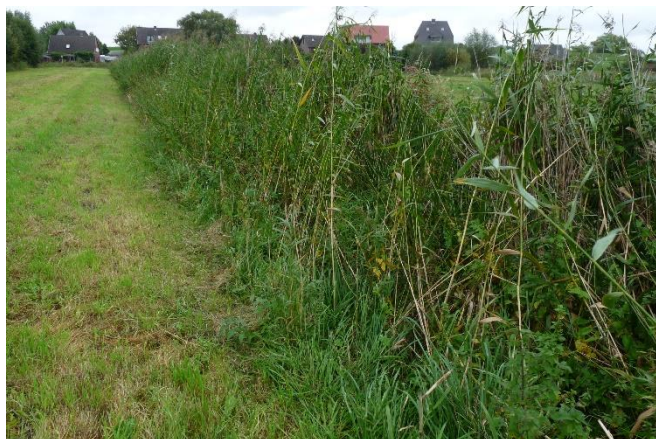
Fotodatei 6824_128_240913_1.JPG

Ca. 5 bis 6 m breiter Grabenbereich, auf der Ostseite mit angrenzender Pferdeweide mit Auszäunung. Auf der Westseite mit angrenzendem, gemähtem Grünland. Der Graben selber ist offenbar seit längerem nicht unterhalten worden, kaum erkennbar, rund 0,5 m in das Gelände eingemuldet, aber vollständig überwachsen von einem ausgeprägten, 3 m hohen Schilfröhricht, das sich derzeit niederlegt und von Schleierfluren aus Zaunwinde überwachsen wird. Insgesamt recht artenarm ausgeprägt. Der Bewuchs geht in den Randbereichen über in die benachbarten Grünlandflächen.

Merkmal	Wert
Wertgesichtspunkte	Dichtes Röhricht aus Schilf, vermutlich mit größerer Bedeutung als Brutvogel-Lebensraum.
Maßnahmen	Die Maßnahmen hängen vom Gesamtkonzept ab, der Graben muss nicht zwingend unterhalten und geräumt werden. In diesem Fall kann die Priorität auch auf Erhalt des Röhrichts liegen. In diesem Fall wäre keine weitere Pflege notwendig.
