Erhebungsbogen

Projekt	Biotopkartierung Hamburg	Interne Nr.	77392
		DK5 DK5-GK	6824 6826
Handlungsbedarf	Nein	DK5 - Name	Neuland-Ost
Bearbeitung	BRA	Biotop-Nr. alt	138 186
Räumliche Abbildung	Fläche	Kartierung	24.09.2013
Anzahl Abschnitte	1	Fläche / Länge [m²/m]	90,5454
		Breite (lineare Abb.) [m]

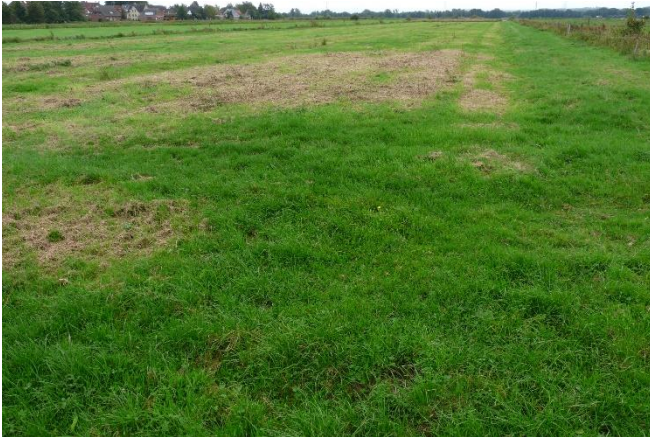
Fotodatei 6824_138_240913_1.JPG

Schmaler Quergraben, rund 3 m breiter Grabenbereich zwischen beweideten, im Süden teilweise auch gemähter Grünlandfläche. Mit Wasserfläche ca. 30 cm unter Gelände. Teilweise ist diese noch erkennbar, von Wasserlinsen überwachsen, mit noch etwa 10 bis 20 cm Tiefe und Schlammauflage am Gewässergrund, ohne submerse Vegetation. Größtenteils überwachsen, entweder niedrig von Flutrasen aus Ausläufer-Straußgras oder von höheren nitrophytischen Röhrichten aus Rohrkolben, Rohrglanzgras, etwas Sumpfris. Die Wasserfläche ist um 1 m breit, die Böschungen sind mäßig steil geneigt, jeweils auf ca. 1 m Breite gegen die benachbarte Beweidung ausgezäunt und hier halbruderal bewachsen aus einer Mischung von Wiesenpflanzen, Acker-Kratzdistel und Arten der feuchten Hochstaudenfluren.

Merkmal	Wert
Auswertung	
Gefährdung / Einflüsse	Deutliche Verlandung, Verlust der offenen Wasserfläche.
Wertgesichtspunkte	Noch mäßig artenreich und deckungsreich, Venetzungsstruktur.
Maßnahmen	Gräben im Laufe eines allgemeinen Räumprogramms entschlammen, dabei immer Teile der Vegetation erhalten.
