Erhebungsbogen

Projekt	Biotopkartierung Hamburg	Interne Nr.	77430
		DK5 DK5-GK	6824 6826
Handlungsbedarf	Nein	DK5 - Name	Neuland-Ost
Bearbeitung	BRA	Biotop-Nr. alt	176 225
Räumliche Abbildung	Fläche	Kartierung	27.09.2013
Anzahl Abschnitte	1	Fläche / Länge [m²/m]	1919,0769
		Breite (lineare Abb.) [m]

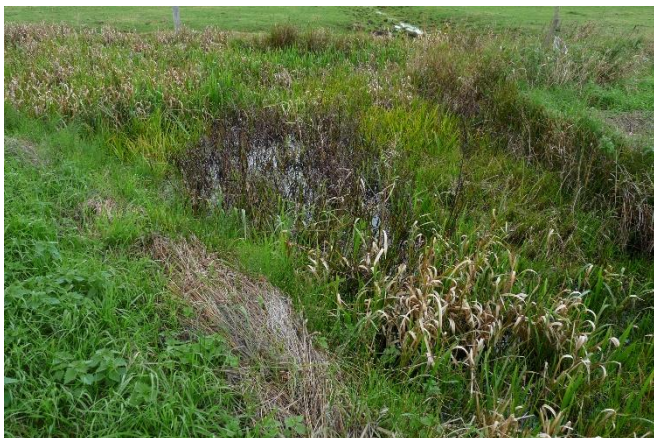
Fotodatei 6824_176_270913_1.JPG
Bildbeschreibung
Aufnahmerichtung

Rund 5 m breiter Grabenbereich, auf der Westseite gegen eine Pferdebeweidung ausgezäunt, auf der Ostseite mit angrenzender, extensiver Wiesennutzung. Mit flach geneigten Uferböschungen, die vermutlich ursprünglich betreten worden sind, etwas zerklüftet und sumpfig, in stark humosem, moorigem Material. Dazwischen eine 2 m breite Wasserfläche, die vollständig von Torfmudde geprägt und von nitrophytischen Röhrichten aus Wasserschwaden überwachsen ist. Der Bestand ist sehr artenarm, nur wenig durchsetzt von Arten der feuchten Hochstaudenfluren und der Flutrasen. Wüchsig, umfallend und weitgehend degeneriert.

Merkmal	Wert
Auswertung	
Gefährdung / Einflüsse	Vollständige Verlandung, vollständiger Verlust einer offenen Wasserfläche, relativ artenarm ausgeprägt, eventuell aufgrund intensiver Randnutzungen in früherer Zeit.
Wertgesichtspunkte Maßnahmen	Als Gewässerlebensraum und Vernetzungsachse von Bedeutung Der Graben kann bei Gelegenheit erneut geöffnet und eingetieft werden, um wieder eine offene Wasserfläche herzustellen. Anschließend sollten eventuell Wasserpflanzen eingebracht werden, um eine dauerhaft stabile Situation herzustellen.
Größe	
Breite	5.00 m
