Erhebungsbogen

Projekt	Biotopkartierung Hamburg	Interne Nr.	77463
		DK5 DK5-GK	6824 6826
Handlungsbedarf	Nein	DK5 - Name	Neuland-Ost
Bearbeitung	BRA	Biotop-Nr. alt	206 260
Räumliche Abbildung	Fläche	Kartierung	27.09.2013
Anzahl Abschnitte	4	Fläche / Länge [m²/m]	995,5023
		Breite (lineare Abb.) [m]

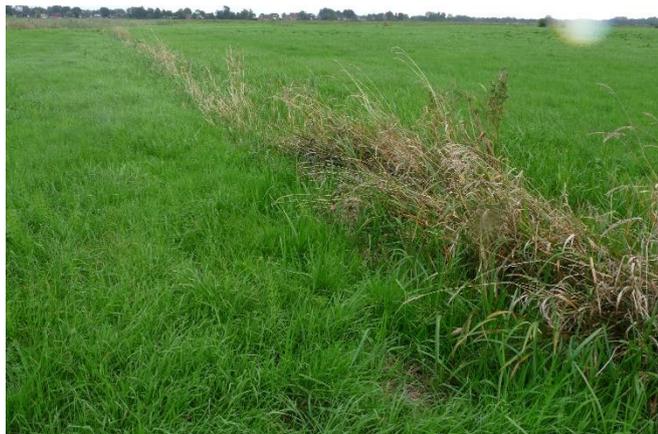
Fotodatei 6824_206_270913_1.JPG

Graben zwischen gemähten Grünlandflächen, auf ca. 2 m Breite ausgrenzbar, leicht eingemuldet, bis 0,5 m unter Geländeoberfläche, mit aktuell erkennbarer Wasserfläche, im Sommer vermutlich aber austrocknend. Überwachsen von v.a. Wasserschwaden-Röhrichten und etwas Flatterbinse, mit Übergängen zum Grünland, recht artenarm bewachsener, verlandeter Graben, ohne offene Wasserfläche. Am Westende ist eine kleine Grabenaufweitung vorhanden. Hier ist eine kleinere, offene Wasserfläche mit rund 10 bis 20 cm Wassertiefe vorhanden, die bereits beginnt stark zu verlanden. Auch hier breiten sich die Röhrichte aus. Es gibt einen kleinen Bestand von Aufrechtem Igelkolben und Schwanenblume und eine kleine, offene Wasserfläche, die zeitweilig als Laichgewässer für Amphibien in Frage kommt.

Merkmal	Wert
Auswertung	
Gefährdung / Einflüsse	Fehlende, offene Wasserfläche, artenarm aufgrund früherer Intensivnutzungen (?).
Wertgesichtspunkte	Keine
Maßnahmen	Der Graben kann im Zuge von Unterhaltungsmaßnahmen geöffnet und eine offene Wasserfläche hergestellt werden.
Größe	
Breite	2.00 m
