# Erhebungsbogen

<b>Projekt</b>	Biotopkartierung Hamburg		<b>Interne Nr.</b>	77328
			<b>DK5   DK5-GK</b>	<b>6824</b> 6826
<b>Handlungsbedarf</b>	Nein		<b>DK5 - Name</b>	Neuland-Ost
<b>Bearbeitung</b>	BRA	<b>Kopie</b> Nein	<b>Biotop-Nr.   alt</b>	<b>60</b> 63
<b>Räumliche Abbildung</b>	Fläche		<b>Kartierung</b>	01.10.2013
<b>Anzahl Abschnitte</b>	1		<b>Fläche / Länge [m<sup>2</sup>/m]</b>	1758,4629
			<b>Breite (lineare Abb.) [m]</b>

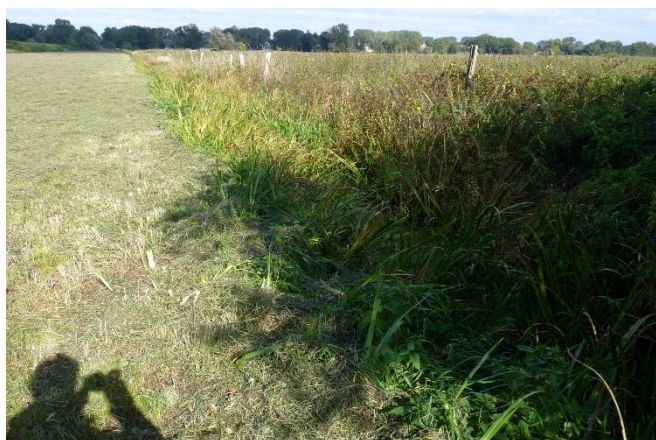
**Fotodatei** 6824\_60\_011013\_1.JPG  
**Bildbeschreibung**  
**Aufnahmerichtung**

An der Geländeoberfläche um 2 m breiter Grabenbereich zwischen einer gemähten Grünlandfläche auf der Westseite und einer Brache bzw. einer beweideten Grünlandfläche auf der Ostseite. Mit einer etwa 1 m breiten Wasserfläche, ca. 30 cm unter dem benachbarten Gelände. Bewachsen von v.a. Wasserlinsen und Fadenalgen. Die aufkeimenden Röhrichtarten deuten darauf hin, dass der Graben zeitweilig trockengelegen hat. Heute ist die Wasserfläche 20 bis 30 cm unter Flur, bräunlich, klar. Bewachsen von Wasserlinsen und etwas Dreifurchiger Wasserlinse. Die übrigen Arten ragen aus dem Wasser hervor und sind den Röhrichten oder Zweizahnfluren zuzuordnen. Auf der Ostseite ist der Aufwuchs hoch und geht direkt in die angrenzende Brache über. Auf der Westseite wird bis an das Gewässer heran gemäht. Hier liegt derzeit auch etwas Mähgut am Grabenrand. Der Grabenrand selber ist recht weich, zerklüftet, moorig und schwingend, der Bewuchs mäßig artenreich, mäßig nährstoffreich. Im Norden ist ein größerer Grabenabschnitt recht kräftig von Schilfröhricht überwachsen und dann deutlich artenärmer ausgeprägt.

Merkmal	Wert
<b>Auswertung</b>	
Gefährdung / Einflüsse	Vermutlich zeitweiliges Trockenfallen und Wasserstandsschwankungen in den Gräben.
Wertgesichtspunkte	Mäßig arten- und blütenreich, Eignung als Laichgewässer für Amphibien.
Maßnahmen	Unterhaltungsmaßnahmen immer möglichst schonend durchführen, ein Teil der Vegetation erhalten, Wasserstand im Gebiet nach Möglichkeit dauerhaft auf hohem Niveau halten, das Trockenfallen des Gewässers sollte vermieden werden
