# Erhebungsbogen

<b>Projekt</b>	Biotopkartierung Hamburg		<b>Interne Nr.</b>	77346
			<b>DK5   DK5-GK</b>	<b>6824</b> 6826
<b>Handlungsbedarf</b>	Nein		<b>DK5 - Name</b>	Neuland-Ost
<b>Bearbeitung</b>	BRA	<b>Kopie</b> Nein	<b>Biotop-Nr.   alt</b>	<b>88</b> 126
<b>Räumliche Abbildung</b>	Fläche		<b>Kartierung</b>	26.09.2013
<b>Anzahl Abschnitte</b>	2		<b>Fläche / Länge [m<sup>2</sup>/m]</b>	239,4281
			<b>Breite (lineare Abb.) [m]</b>

## Bestandsbeschreibung

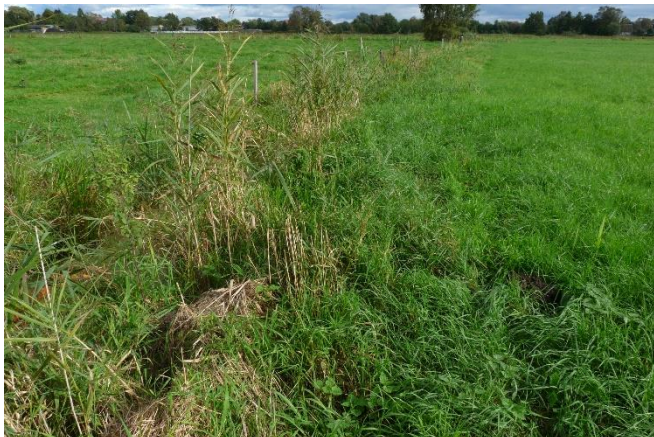
**Fotodatei** 6824\_88\_260913\_1.JPG  
**Bildbeschreibung**  
**Aufnahmerichtung**

Um 3 m breiter Quergraben, Grenzgraben zwischen einer beweideten Grünlandfläche im Norden und einer gemähten im Süden. Mit relativ steilen Böschungen, die 0,5 m hoch zu den benachbarten Nutzungen ansteigen. Am Grund mit einer etwa 1,20 m breiten Wasserfläche, die z.T. offen ist, um 10 cm tief, mit klarem, nicht gefärbtem Wasser, aber mit Torfmudde am Gewässergrund, überwachsen von Froschbißbeständen. Größtenteils der Graben aber vollständig von nitrophytischem Röhricht aus Wasserschwaden und Igelkolben recht artenarm überwachsen. Auch in den Ufern ist die Vegetation hochwüchsig, etwas von Brennesseln durchsetzt und artenarm. Dies sind Hinweise darauf, dass die angrenzenden Nutzungen i.d.R. relativ intensiv erfolgen. Der Wasserstand ist in jüngerer Zeit leicht angehoben worden, der Graben ist eventuell zeitweilig ausgetrocknet.

Merkmal	Wert
<b>Auswertung</b>	
Gefährdung / Einflüsse	Verlandung, relativ weit unter Flur wasserführend, entwässernd, relativ eutroph geprägt, relativ artenarm.
Wertgesichtspunkte	Eventuell ausreichende Wasserführung für einen Graben mit Eignung als Amphibien-Lebensraum.
Maßnahmen	Die Ufer eventuell etwas abflachen, den Wasserstand im Gebiet dauerhaft auf höherem Niveau stabil halten, offene Wasserfläche erhalten, gelegentlich unterhalten.
