Erhebungsbogen

Projekt	Biotopkartierung Hamburg	Interne Nr.	77348
		DK5 DK5-GK	6824 6826
Handlungsbedarf	Nein	DK5 - Name	Neuland-Ost
Bearbeitung	BRA	Biotop-Nr. alt	90 129
Räumliche Abbildung	Fläche	Kartierung	26.09.2013
Anzahl Abschnitte	1	Fläche / Länge [m²/m]	634,6819
		Breite (lineare Abb.) [m]

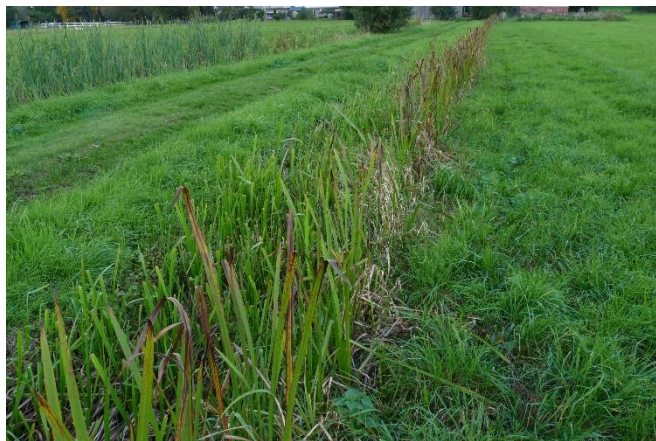
Fotodatei 6824_90_260913_1.JPG
Bildbeschreibung
Aufnahmerichtung

Wegeseitengraben, zwischen einem Weggrundstück auf der Westseite und einer gemähten, aber in der Vergangenheit wohl intensiv genutzten Grünlandfläche auf der Ostseite. Der Grabenbereich ist um 2 bis 3 m breit, die Wasserfläche ca. 1 m bis 1,50 m liegt ca. 0,5 m unter dem Gelände, ist teilweise von etwas Wasserlinse bewachsen, größtenteils aber von einem Röhricht aus Igelkolben durchwachsen, das das Gewässer fast vollständig überschattet und kaum submerse oder Wasserpflanzenvegetation zulässt.

Merkmal	Wert
Auswertung	
Gefährdung / Einflüsse	Recht deutliche Verlandung, deutliche Verarmung, vielleicht auch aufgrund intensiverer Nutzungen auf der Wiesenseite in der Vergangenheit, Entwässerung des Gebietes.
Wertgesichtspunkte	Im Frühjahr eventuell ausreichende Wasserführung, um als Laichgewässer für Amphibien geeignet zu sein.
Maßnahmen	Graben moderat unterhalten, Teile der Vegetation erhalten, aber eine offene Wasserfläche wiederherstellen, möglichst hohe Wasserstände im Gebiet erhalten.
