# Erhebungsbogen

<b>Projekt</b>	Biotopkartierung Hamburg	<b>Interne Nr.</b>	76963
		<b>DK5   DK5-GK</b>	<b>6824</b> 6824
<b>Handlungsbedarf</b>	Nein	<b>DK5 - Name</b>	Neuland-Ost
<b>Bearbeitung</b>	BRA	<b>Biotop-Nr.   alt</b>	<b>9</b> 162
<b>Räumliche Abbildung</b>	Fläche	<b>Kartierung</b>	26.09.2013
<b>Anzahl Abschnitte</b>	1	<b>Fläche / Länge [m²/m]</b>	184,5742
		<b>Breite (lineare Abb.) [m]</b>

## Bestandsbeschreibung

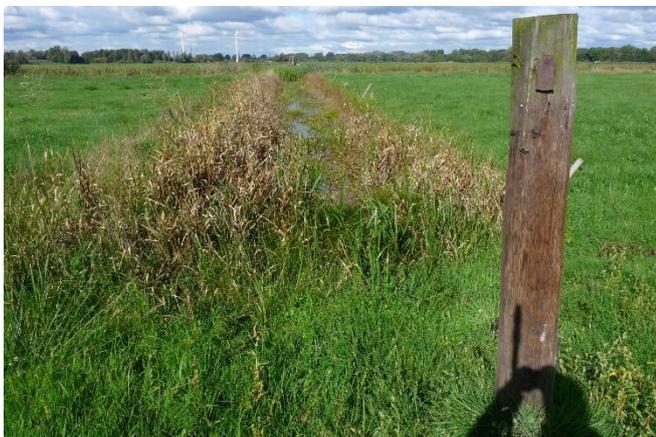
<b>Fotodatei</b>	6824_9_260913_1.JPG	<b>Fotodatei</b>	6824_9_260913_2.JPG
<b>Bildbeschreibung</b>		<b>Bildbeschreibung</b>	
<b>Aufnahmerichtung</b>		<b>Aufnahmerichtung</b>

Zwischen zwei Weidezäunen gelegener Quergraben, auf rund 5 bis 6 m Breite ausgezäunt. Mit einer etwa 2 m breiten Wasserfläche, ca. 0,4 m unter dem benachbarten Gelände gelegen, mit seicht ansteigenden Böschungen. Das Wasser hat derzeit eine Tiefe von rund 80 cm. Submerse Vegetation ist dennoch nur wenig erkennbar, die Oberfläche ist größtenteils von Wasserlinsen und einem großen Froschbißbestand überwachsen. Von den Rändern her breiten sich Flutrasen aus Ausläufer-Straußgras und Flutendem Schwaden in das Gewässer hinein aus. Das Wasser ist z.T. aber noch offen, relativ klar und anmoorig-bräunlich gefärbt. In den Uferböschungen wachsen v.a. Flatterbinsen und Arten der nitrophytischen Röhrichte, etwas Wasserschwaden, Igelkolben, Rohrglanzgras. Im oberen Teil geht der Bewuchs in den der benachbarten Grünlandflächen über. Es gibt Weidezäune, die einen Zutritt zum Ufer verhindert haben. Am Westende wurde ein Graben-Dreieck leicht aufgeweitet. Hier ist die Wasserfläche bis zu 7 m breit, derzeit zentral noch offen, geht aber in den Graben weitgehend über und hat auch den entsprechend gleichen Bewuchs. Zu dem benachbarten Graben hin bestehen erhebliche Verlandungstendenzen. Hier dominieren nitrophytische Röhrichte über die gesamte Breite. Die Vegetation macht den Eindruck, dass der Wasserstand in jüngerer Zeit um rund 20 cm angestiegen ist, vermutlich infolge der letzten Niederschläge oder auch aufgrund eines im Hauptgrabensystem angehobenen Wasserstandes.

Merkmal	Wert
Maßnahmen	Langfristig sollte der Graben offen gehalten werden, dabei möglichst schonend unterhalten.
