Erhebungsbogen

Projekt	Biotopkartierung Hamburg	Interne Nr.	98346
		DK5 DK5-GK	6826
Handlungsbedarf	Nein	DK5 - Name	Stillhorn
Bearbeitung	PRO	Biotop-Nr. alt	1255
Räumliche Abbildung	Linie	Kartierung	07.06.2014
Anzahl Abschnitte	1	Fläche / Länge [m²/m]	474,03
		Breite (lineare Abb.) [m]	2,6

Bestandsbeschreibung

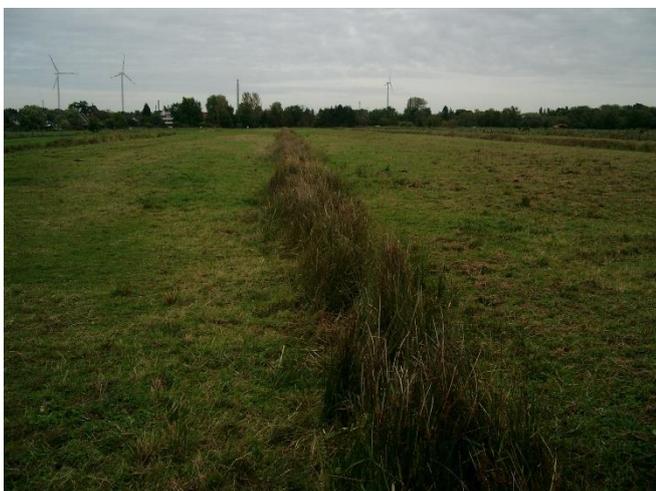
Fotodatei	6826_1255_070614_1.JPG	Fotodatei	
Bildbeschreibung		Bildbeschreibung	
Aufnahmerichtung		Aufnahmerichtung

Graben in beweidetem Grünland, verlandet und ausgetrocknet. Im Süden mit Erweiterung (Viehtränke, Bombenrichter?), ebenfalls trocken.

1	TF	Typ	HF	F.Anteil
2	BTYP	Biototyp		- gesetzl. Grundl.
3	Zusatz	Zusatz zum Biototypen		
4	LRT	Lebensraumtyp		
1	1		Ja	100 %
2	FGV	Stark verlandeter, austrocknender Graben (2000)

Merkmal	Wert
Auswertung Gefährdung / Einflüsse	Entwässerung mangelnde Grabenpflege

Merkmal	Wert
Maßnahmen	Wiederherstellung
Größe	
Breite	2.60 m
