# Erhebungsbogen

<b>Projekt</b>	Biotopkartierung Hamburg	<b>Interne Nr.</b>	98357
		<b>DK5   DK5-GK</b>	<b>6826</b>
<b>Handlungsbedarf</b>	Nein	<b>DK5 - Name</b>	Stillhorn
<b>Bearbeitung</b>	PRO	<b>Biotop-Nr.   alt</b>	<b>1266</b>
<b>Räumliche Abbildung</b>	Linie	<b>Kartierung</b>	06.10.2014
<b>Anzahl Abschnitte</b>	2	<b>Fläche / Länge [m<sup>2</sup>/m]</b>	553,49
		<b>Breite (lineare Abb.) [m]</b>	3,8

**Gesetzlicher Schutz** § 30 (2) 1.2 Natürliche oder naturnahe stehende Gewässer **Schutz nur teilweise** **Nein**

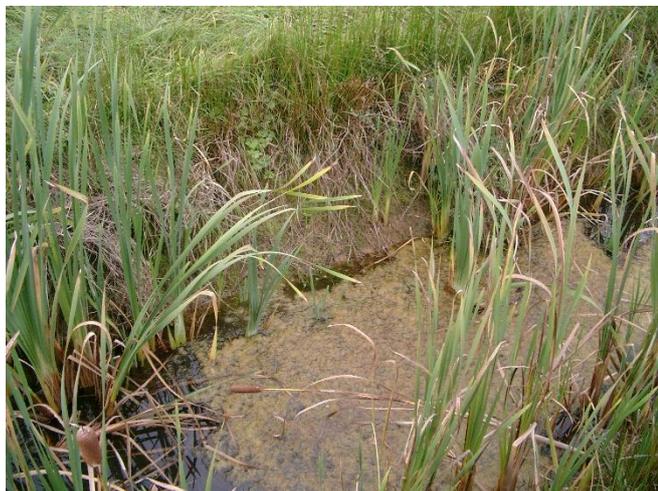
2 eng beianander liegende Gräben, die bei der Vorkartierung bis zur Kartierungswürdigkeit verlandet waren. Jetzt steil neu eingeschnitten, mit diverser Unterwasservegetation, (2 Laichkrautarten, Wasserfeder, Wasserpest) deswegen gesetzlich geschützt, obwohl von minderer Wasserqualität: trüb, Verockerung (nach N zunehmend), stellenweise ölige Kahmhaut und im östlichen Graben auch Algenwatten.  
Die Rohrkolbenarten sind gut vertreten, wahrscheinlich als Verlandungsrelikt. Sie wirken jetzt tw. verschattend.

<b>Fotodatei</b>	6826_1266_061014_1.JPG	<b>Fotodatei</b>	6826_1266_061014_2.JPG
<b>Bildbeschreibung</b>	östl Graben	<b>Bildbeschreibung</b>	westl Gaben
<b>Aufnahmerichtung</b>		<b>Aufnahmerichtung</b>

Merkmal	Wert
Gefährdung / Einflüsse	Entwässerung Eutrophierung
Wertgesichtspunkte	Bestandteil der historischen Kulturlandschaft Vorkommen seltener Pflanzen Teil eines größeren Biotopkomplexes
zoologisch bedeutsame Strukturen	Kleingewässer, wasserführende Gräben Röhricht
Bedeutung für Tiergruppe	Amphibien Wassergebundene Insekten Mollusken Libellen
Maßnahmen	Wasserstand im ganzen Gebiet anheben, so Verockerung vermeiden, Unterwasservegetation Raum geben
<b>Größe</b>	
Breite	3.80 m

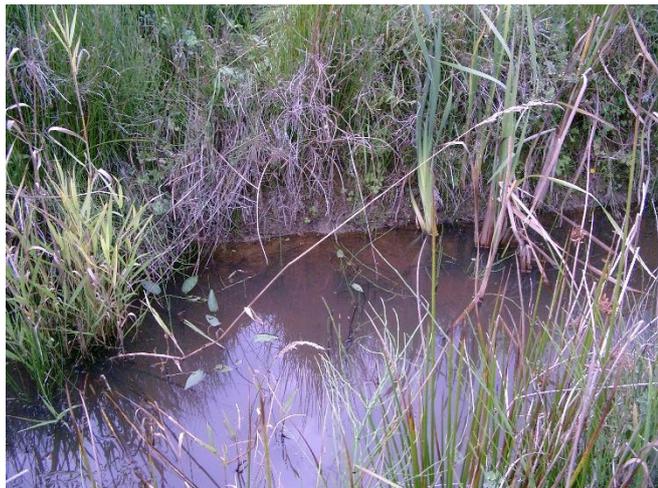
**Fotodatei** 6826\_1266\_061014\_3.JPG  
**Bildbeschreibung** westl Graben  
**Aufnahmerichtung**

Merkmal	Wert
<b>Gewässer</b>	
Böschungshöhe	0.65 m
Breite	0.90 m
Uferstrukturen	steil, frisch eingeschnitten, tw noch nackt
Trübung	m - mittlere Trübung
Färbung	m - huminstoffbraun, moorig r - rotbraun: Eisenverbindungen, Verockerung
Verockerung	m - mittel
Fadenalgen	m - mittel
