Erhebungsbogen

Projekt	Biotopkartierung Hamburg	Interne Nr.	98428
		DK5 DK5-GK	6826
Handlungsbedarf	Nein	DK5 - Name	Stillhorn
Bearbeitung	PRO	Biotop-Nr. alt	1337
Räumliche Abbildung	Linie	Kartierung	18.07.2014
Anzahl Abschnitte	1	Fläche / Länge [m²/m]	692,48
		Breite (lineare Abb.) [m]	4,8

Graben nördlich-parallel des Siedenfelder Weges (w BAB), mit annäherndem Wettercharakter; teilweise jüngst als Naturschutzmaßnahme ab Moldauweg nach E ausgeweitet, Ufer verflacht und nach Osten verlängert/verlegt. Die grabenbegleitenden Birken sind im Ausweitungsbereich beseitigt (Kibitzförderung). Die Ufer im Maßnahmenbereich sind teilweise noch nackt; hier auch verstärktes Fadenalgenwachstum. Ein Wehr. Im Wasser stehen häufig Röhrichte und Hochstauden, so daß ein Flachwasser- und Verlandungseindruck insbesondere im neugestalteten Bereich gegeben ist. Dieser Eindruck wird durch die deutlich zu niedrigen Wasserstände perfektioniert.

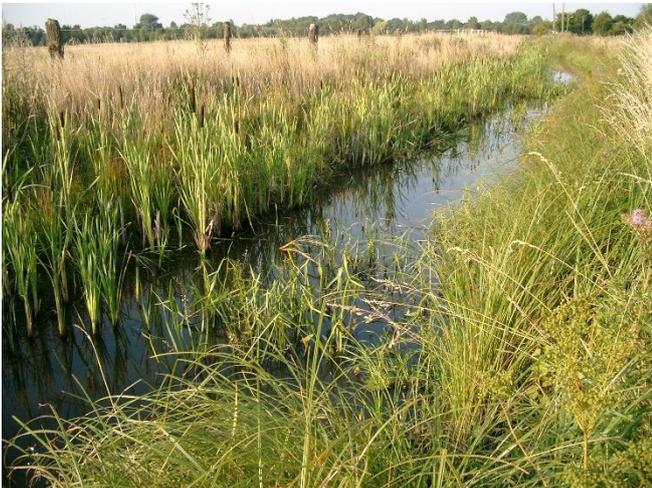
Fotodatei	6826_1337_180714_1.JPG	Fotodatei	6826_1337_180714_2.JPG
Bildbeschreibung	der aufgeweitete Bereich im Juli	Bildbeschreibung	im Oktober
Aufnahmerichtung	NE	Aufnahmerichtung

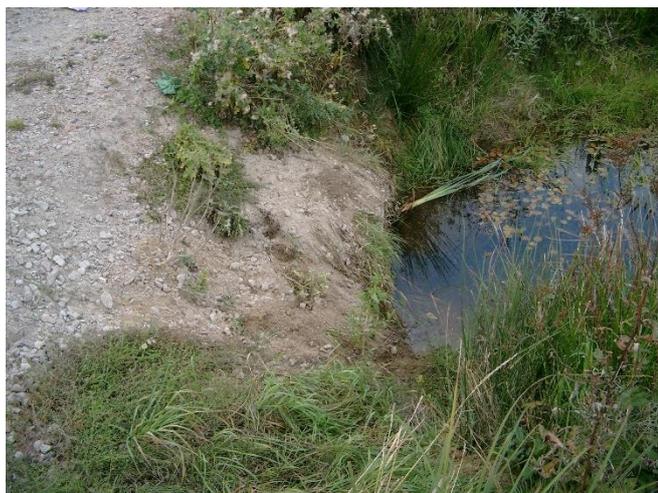
Fotodatei	6826_1337_180714_3.JPG	Fotodatei	6826_1337_180714_4.JPG
Bildbeschreibung	Beeinträchtigung durch Bau einer neuen Überfahrt	Bildbeschreibung	(Sep)
