Erhebungsbogen

Projekt	Biotopkartierung Hamburg	Interne Nr.	98429
		DK5 DK5-GK	6826
Handlungsbedarf	Nein	DK5 - Name	Stillhorn
Bearbeitung	PRO	Biotop-Nr. alt	1338
Räumliche Abbildung	Linie	Kartierung	12.10.2014
Anzahl Abschnitte	2	Fläche / Länge [m²/m]	227,96
		Breite (lineare Abb.) [m]	5,5

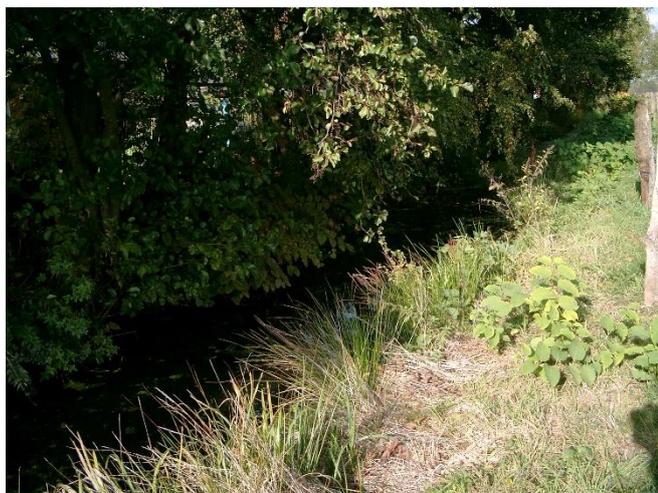
Fotodatei 6826_1338_121014_1.JPG
Bildbeschreibung
Aufnahmerichtung

Grenzgraben zw Grünland u Wohngebiet; entsprechend tlw kulturell überformt. Durch Gehölze auf Wohngebietsseite verschattet und leicht trüb.

Merkmal	Wert
zoologisch bedeutsame Strukturen	Teil eines größeren Biotopkomplexes
Bedeutung für Tiergruppe	Kleingewässer, wasserführende Gräben Amphibien
Maßnahmen	Wassergebundene Insekten Graben ist kein gärtnerisch zu pflegender Grundstücksbesandteil! Wasserstand auf hohem Niveau stabilisieren, Wasserstandsschwankungen vermindern - 2.1
Größe	
Breite	5.50 m
