Erhebungsbogen

Projekt	Biotopkartierung Hamburg	Interne Nr.	98440
		DK5 DK5-GK	6826
Handlungsbedarf	Nein	DK5 - Name	Stillhorn
Bearbeitung	PRO	Biotop-Nr. alt	1349
Räumliche Abbildung	Fläche	Kartierung	16.07.2014
Anzahl Abschnitte	2	Fläche / Länge [m²/m]	4314,4636
		Breite (lineare Abb.) [m]

Neue Höder Wettern, westlicher Abschnitt, beiderseits der BAB.
 Zwischen 3m und - in Aufweitungsbereichen - bis 8m breiter Hauptgraben mit dauerhafter Wasserfläche, ca. 50cm unter dem benachbarten Gelände. Wasser weitgehend klar, zeitweise auch trüb, keine Strömung erkennbar, häufig mit Algenwatten.
 Das Ufer auf der Nordseite wird seit der Vorkartierung beweidet, ist aber jetzt abgezaunt, womit weiterer Vertritt verhindert wird.
 Die submerse Vegetation aus Wasserpest, sowie die im Wasser stehenden Helophyten werden gelegentlich ausgeräumt, wie auch die Ufer einem (nicht allzustrengen) Mahdregime unterliegen. Die unteren Ufer sind i.d.R. steil geneigt, im oberen Teil flacht sich die Uferneigung ab. Vereinzelt sind Aufweitungen von 2 bis 3m Länge am Süden der Gräben vorhanden, die ebenfalls Wasser führen. Wehre an der Autobahn und an den Enden des hier angrenzten Bereichs; mehrere Fahrspur-Über

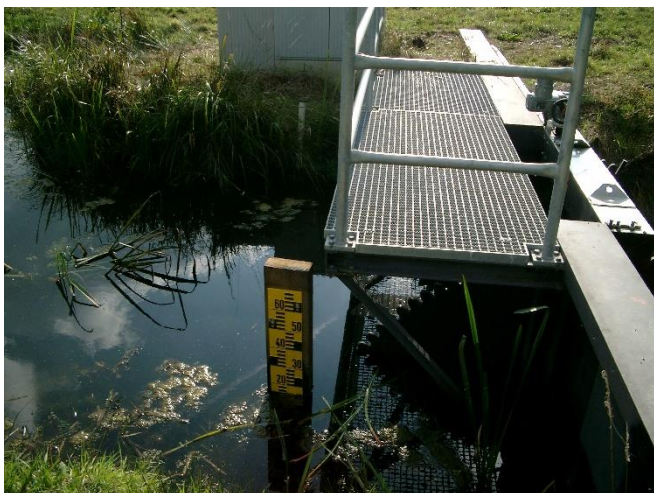
Fotodatei	6826_1349_160714_1.JPG	Fotodatei	6826_1349_160714_2.JPG
Bildbeschreibung		Bildbeschreibung	
Aufnahmerichtung		Aufnahmerichtung	von A1 nach W

Merkmal	Wert
Auswertung	
Gefährdung / Einflüsse	Intensive Unterhaltung, Verarmung der Gewässervegetation.
Wertgesichtspunkte	Dauerhafte Wasserführung, relativ klares Wasser mit guter Eignung als Lebensraum für Libellen, Fische und Erdkröten.
Bedeutung für Tiergruppe	Fische Wassergebundene Insekten Amphibien Mollusken Libellen Vögel
Maßnahmen	Höheren Wasserstand fahren! Schonende Räumungen, Uferstauden von der Mahd ausnehmen
