Erhebungsbogen

Projekt	Biotopkartierung Hamburg	Interne Nr.	37161
		DK5 DK5-GK	6826 6828
Handlungsbedarf	Nein	DK5 - Name	Stillhorn
Bearbeitung	BRA	Biotop-Nr. alt	135 250
Räumliche Abbildung	Fläche	Kartierung	01.10.2006
Anzahl Abschnitte	1	Fläche / Länge [m²/m]	48,3936
		Breite (lineare Abb.) [m]

Bestandsbeschreibung

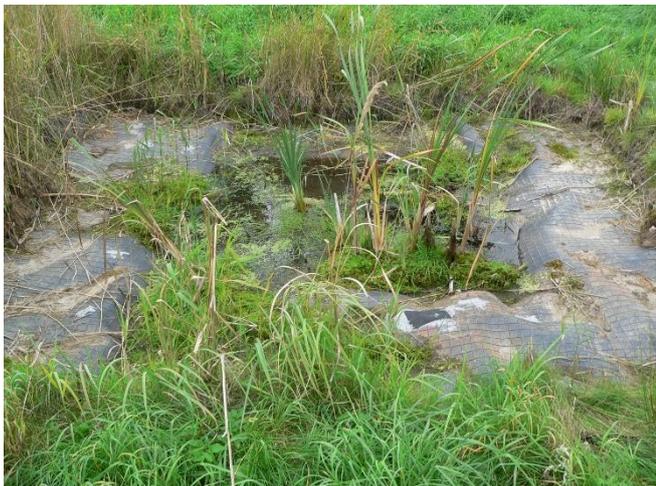
Fotodatei	6826_135_011006_1.JPG	Fotodatei
Bildbeschreibung		Bildbeschreibung
Aufnahmerichtung		Aufnahmerichtung

Quadratisches, angelegtes Kleingewässer mit einer Größe von rund 4 x 4 m. Im Zentrum mit kleiner Restwasserfläche, mit hohen Anteilen offener Teichfolie, die offenbar in jüngerer Zeit repariert wurde, da mehrere Löcher entstanden sind. Das Restgewässer ist bewachsen von einigen gewässertypischen Arten: Wasser-Hahnenfuß, Ausläufer-Straußgras, Wasserlinsenarten und einigen Röhrichtarten. Insgesamt nur mäßig artenreich. Das Gewässer war ursprünglich relativ günstig als Laichgewässer für Amphibien, ist vermutlich derzeit in dem etwas undichten Zustand jedoch kaum noch von Bedeutung.

Merkmal	Wert
Gefährdung / Einflüsse	Undichte Teichfolie, Verlust der dauerhaften Wasserführung, künstliche Abdichtung.
Wertgesichtspunkte Maßnahmen	Zumindest in kleinen Teilen noch als Amphibien-Laichgewässer geeignet. Teichfolie entfernen, entweder Gewässer großzügig und tiefer ausheben, um naturnahes Gewässer zu schaffen, oder Teichfolie ersetzen.
