Erhebungsbogen

Projekt	Biotopkartierung Hamburg		Interne Nr.	98531
			DK5 DK5-GK	6826
			DK5 - Name	Stillhorn
Handlungsbedarf	Nein		Biotop-Nr. alt	1439
Bearbeitung	PRO	Kopie	Nein	Kartierung
Räumliche Abbildung	Fläche			22.08.2014
Anzahl Abschnitte	1			Fläche / Länge [m²/m]
				1955,9007
				Breite (lineare Abb.) [m]

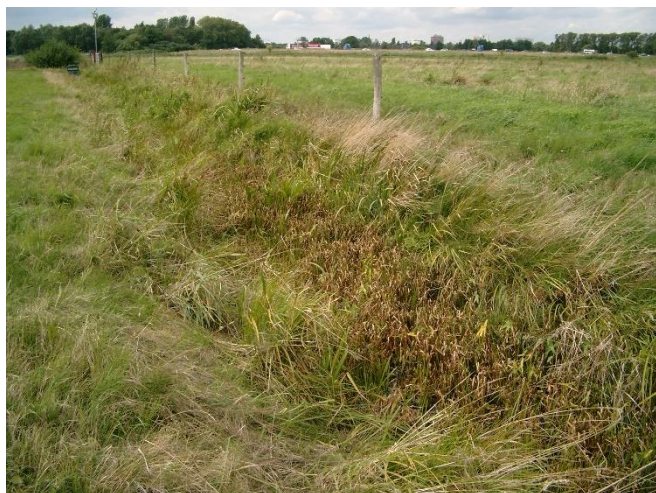
Fotodatei 6826_1439_220814_1.JPG
Bildbeschreibung im Osten, mit vertrocknetem Igelkolben

(Alte) Höder Wettern: Etwa 4,5 m breiter Grabenbereich, zentral mit einer 1,5m (2m) breiten Wasserfläche, die derzeit gut 1 m unter dem benachbarten Gelände liegt: Der Wasserstand ist radikal abgesenkt worden. Ursprüngliche Unterwasservegetation, so der Einfache Igelkolben, ist an der Luft vertrocknet. Im Osten ergibt sich so der Eindruck eines völlig verlandeten Grabens (es ist aber noch Wasser vhd). Stellenweise ist dort reines Schilfröhricht ausgebildet. Die Grabenböschungen sind hochwüchsig, nitrophytisch, etwas gestört, relativ steil. Die Wasserfläche ist örtlich vollständig-mehrlagig überwachsen von Froschbiß. Wasserlinsen sind gegenüber Vorkartierung zurückgegangen. Fließgeschwindigkeiten sind derzeit nicht erkennbar. Vermutlich weist das Gewässer größere Wasserstandsschwankungen auf, wie an der Vegetation in Ufernähe erkennbar. Wegen des relativ steilen Profils und der hochwüchsig Randvegetation sind Teilbereiche des Gewässers überschattet. Vereinzelt vorkommende Erdkröten deuten darauf hin, dass das Gewässer erfolgreich als Erdkröten-Laichgewässer genutzt wurde. Das Wasser ist relativ klar, örtlich auch trüb, stark von Nuttalls Wasserpest durchwachsen. Auf dem Südufer deuten breite Streifen mit Anteilen von Acker-Kratzdistel auf die Ablagerung des Räumgutes in jüngerer Zeit hin.

Merkmal	Wert
Wertgesichtspunkte	Artenreich Bestandteil der historischen Kulturlandschaft Dauerhafte Wasserführung, Eignung als Amphibien-Laichgewässer. Teil eines größeren Biotopkomplexes
Bedeutung für Tiergruppe	Vorkommen seltener Pflanzen Amphibien, Laichgewässer
Maßnahmen	Wassergebundene Insekten Grabenunterhaltung, extensiv (Teile der Vegetation erhalten) - 3.24 Wasserstand dringend im ganzen Gebiet auf mindestens + 10 cm einstellen, anderenfalls einmündende Nachbargräben gegen die Wasserstandsabsenkungen schützen (sagte schon die Vorkartierung...).
