Erhebungsbogen

| Projekt | Biotopkartierung Hamburg | Interne Nr. | 98543 |
| Handlungsbedarf | Nein | DK5 - Name | Stillhorn |

| Lagebeschreibung | Zwischen Höder Wettern und Rethwettern | | |

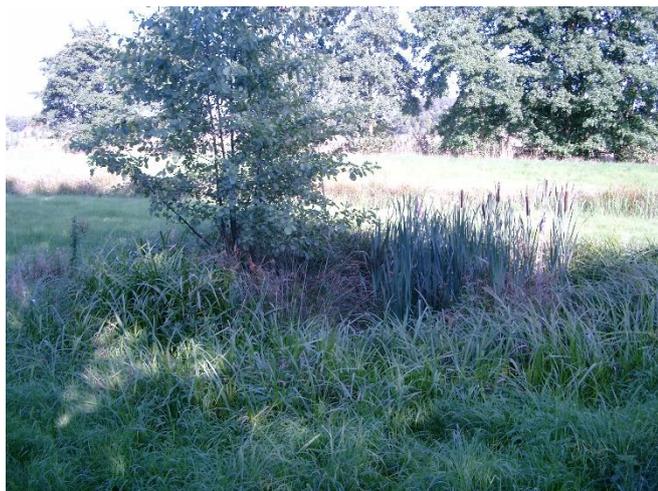
| Fotodatei | 6826_1451_270814_1.JPG | Fotodatei | 6826_1451_270814_2.JPG |

Kleiner, kreisrunder Wiesentümpel, evtl. ehemaliger Bombentrichter, derzeit ganz ausgetrocknet mit Boden rund 90cm unter Gelände. Eine kleine Menge Wasserlinse trocknet zu Tode.
 Flach ansteigende Böschungen. Eine Erlengruppe als Ufergehölz.
 Falls die Austrocknung wesentliches Merkmal des Biotops sein sollte, wäre ein Schutz als Ried bzw. Röhricht gegeben.

| Merkmal | Wert |
|---|---|
| Maßnahmen | Allgemein hohen Wasserstand im Gebiet anstreben |

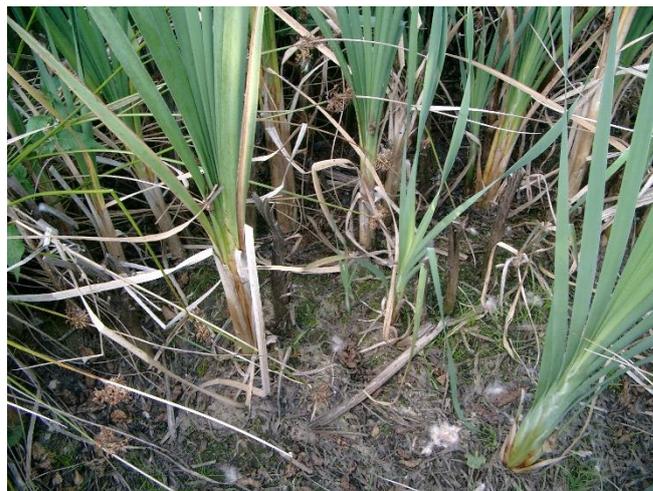
| Bildbeschreibung | | Bildbeschreibung | tiefste Stelle |
