# Erhebungsbogen

| <b>Projekt</b> | Biotopkartierung Hamburg | <b>Interne Nr.</b> | 37976 |
| <b>Handlungsbedarf</b> | Nein | <b>DK5 - Name</b> | Georgswerder |

| <b>Lagebeschreibung</b> | Südlich Müllberg, nördlich Niedergeorgswerder Deich | | |

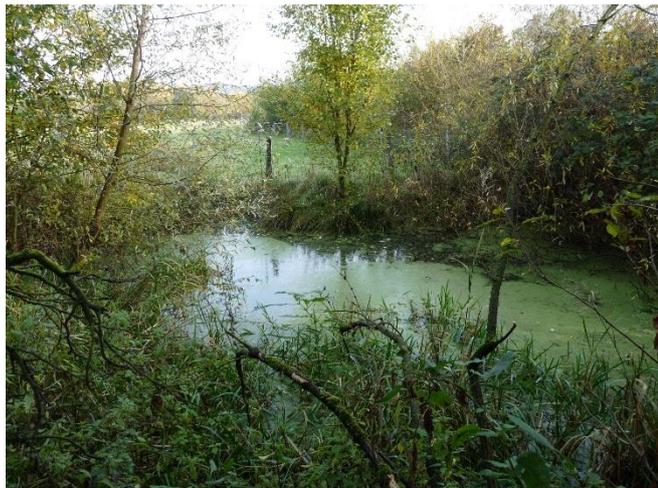
**Fotodatei**      6828\_111\_221010\_1.JPG

Angelegtes Kleingewässer mit unbekanntem Alter (bisher übersehen). Umstanden von einer Obstbrache. Mit Anschluss an das Grünland im Norden und dem dort beginnenden Graben. Das Gewässer hat vermutlich nur eine Tiefe von rund 20 bis 30 cm, deutliche Trübung und ist an der Wasseroberfläche vollständig überwachsen von Wasserlinsen. Die Wasserfläche liegt ca. 30 bis 40 cm unter dem nördlich benachbarten Gelände. Nach Süden steigt das Gelände deutlich an. Es ist überschattet von Gehölzen auf allen Ufern, den Obstgehölzen im Süden, einigen Weiden im Norden und Brombeergebüsch auf der Ostseite mit Anschluß an das benachbarte Grundstück. Offenbar handelt es sich um ein altes, seit langem ungenutztes, brachliegendes Grundstück. Das Gewässer scheint ein etwas höheres Alter zu haben. Auf dem südlich anschließenden, schmalen Geländestück stehen einige ältere Apfel- und Pflaumenbäume, die das Gewässer gegen die Straße abschirmen. Das gesamte Grundstück liegt seit langem brach und ist am Boden von Brennesselfluren geprägt.

| Merkmal | Wert |
|---|--|
| Gefährdung / Einflüsse | Hoher Laubeintrag, starke Überschattung. |

| Merkmal | Wert |
|---|--|
| Maßnahmen | Eventuell etwas freistellen und entschlammen, um die Eignung als Amphibiengewässer zu befördern (wegen der Straßennähe eventuell nicht wünschenswert). |
