Erhebungsbogen

Projekt	Biotopkartierung Hamburg		Interne Nr.	131683
			DK5 DK5-GK	6828 6830
			DK5 - Name	Georgswerder
Handlungsbedarf	Nein		Biotop-Nr. alt	43 56
Bearbeitung	DUK	Kopie Ja	Kartierung	21.08.2018
Räumliche Abbildung	Fläche		Fläche / Länge [m²/m]	2009,1538
Anzahl Abschnitte	1		Breite (lineare Abb.) [m]

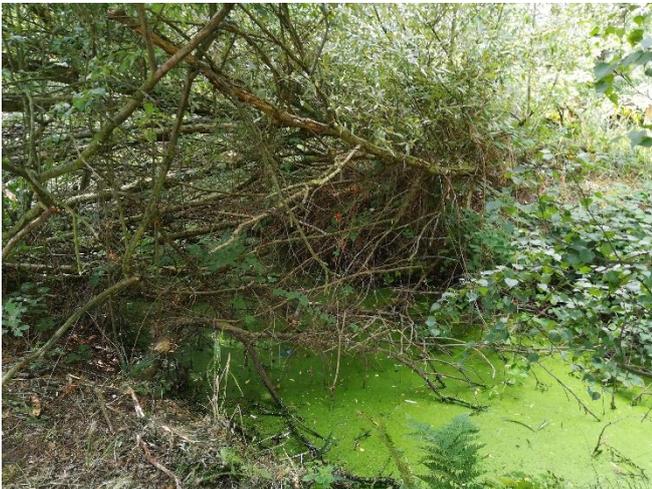
Fotodatei	6828_43_210818_5.JPG	Fotodatei	
Bildbeschreibung	k.A.	Bildbeschreibung	
Aufnahmerichtung		Aufnahmerichtung

Entwässerungsgraben zwischen Autobahnrandstreifen und Regen-Rückhaltebecken. Mit bis zu 3 m breiter Wasserfläche, im Süden schmaler und geringer ausgeprägt. Mit scho lange ausgebliebener Unterhaltung, derzeit mit fortgeschrittener Verlandung und einer nahezu durchgehenden Schicht aus kleiner Wasserlinse, nördlich auch winziger Wasserlinse auf der Wasseroberfläche. Submerse Vegetation ist nicht (mehr?) vorhanden. An den Ufern ist im Vergleich zur Vorkartierung fortgeschrittene Sukzession festzustellen. Die halbruderalen Uferstaudensäume sind entweder dichteren Schilfröhrichte oder Weidengebüschen mit Sumpf-Reitgras gewichen. Gewässertypische Arten sind nur in geringer Zahl vorhanden und am besten dort ausgeprägt, wo kleine Zuläufe von der Autobahn durch den gemähten Randstreifen sich ziehen. Größtenteils ist das Gewässer überschattet durch die Weidengebüsche und einige Birken Stammdicken von bis zu 20 cm. Die Ufer sind flach geneigt, etwa 0,5 m hoch. Die Wassertiefe liegt derzeit offenbar um rund 10 cm mit einer sehr tiefen Schlammsschicht am Gewässergrund.

Merkmal	Wert
Gefährdung/ Einflüsse	Unternutzung (Verlust der Artenvielfalt und der Eignung als Gewässer-Lebensraum durch zunehmende Verlandung.)
Wertgesichtspunkte	Noch vorhandene, dauerhafte Wasserführung, in Teilen eventuell Eignung als Amphibien-Laichgewässer, mäßig günstige Wasserqualität.
Maßnahmen	A) Entweder Gewässer unterhalten, entschlammten, wieder offene Wasserfläche herstellen. B) Oder Nutzung aufgeben und Niederschlagswasser in das Röhricht abführen, um insgesamt den Bereich weiter aufzuwerten.
