Erhebungsbogen

Projekt	Biotopkartierung Hamburg	Interne Nr.	131671
		DK5 DK5-GK	6828 6830
		DK5 - Name	Georgswerder
Handlungsbedarf	Nein	Biotop-Nr. alt	537 138
Bearbeitung	BRA	Kartierung	17.08.2018
Räumliche Abbildung	Fläche	Fläche / Länge [m²/m]	3432,6661
Anzahl Abschnitte	1	Breite (lineare Abb.) [m]

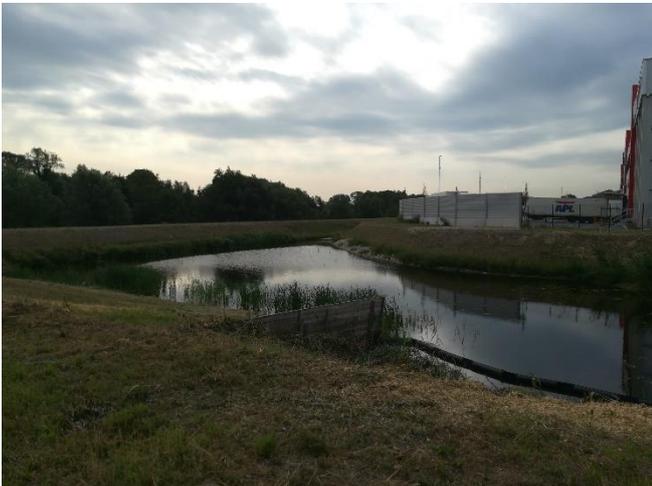
Fotodatei	6828_537_170818_1.JPG	Fotodatei	
Bildbeschreibung	k.A.	Bildbeschreibung	
Aufnahmerichtung		Aufnahmerichtung

Angelegtes Regen-Rückhaltebecken mit steilen Uferböschungen v.a. nach Osten, die bis zu 5 m Höhe erreichen. Der nordwestliche Teil ist bereits min. 10 Jahre alt, im Zuge des Baus des Gewerbegebietes ist das Gewässer nach Süden und Osten vergrößert worden. Das Gewässer hat etwa 0,5 m Wassertiefe, ohne erkennbare submerse Vegetation. Stark mit Algen durchsetzt, an der Oberfläche teils mit Wasserlinsendecke. Der Gewässerrand ist kleinflächig naturnah bewachsen mit Schilf- und Rohrkolbenröhricht. Auch Elemente feuchter Hochstaudenfluren lassen sich finden, allerdings stark durchsetzt mit Störungs- und Ruderalisierungszeigern, die vermutlich eine Reminiszenz der vielen Bodenbewegungen sind. Teilweise gehen die Arten der feuchten Hochstaudenfluren und der Röhrichte auf Pflanzungen zurück, was v.a. das Vorkommen der Teichsimse nahelegt. Insgesamt sind dadurch die Ufer und Böschungen recht artenreich. Das Gewässer hat auf der Nordseite einen Tauchbalken und einen Abfluß, aus dem derzeit relativ viel Wasser aus der Fläche abfließt. An der Westseite wurden zur strukturellen Aufwertung Steinschüttungen vorgenommen. Die oberen Böschungen sind halbruderal bewachsen, entwickeln sich mittelfristig vermutlich zu einer relativ artenreichen, mageren Landreitgras- und Ruderalstaudenflur. Die in der Vorkartierung beginnende Sukzession mit Silber-Weide ist offensichtlich bekämpft worden zugunsten einer Standard-Pflanzung (Hartriegel, Schlehe,..). Die langanhaltende Trockenheit hat diese allerdings in totes Stangenholz von 2 cm Durchmesser gewandelt.

Merkmal	Wert
Auswertung	
Gefährdung/ Einflüsse	Vermutlich belastetes Oberflächenwasser von Straßenflächen und aus dem benachbarten Gewerbegebiet, fehlende submerse Vegetation.
Wertgesichtspunkte	Kleingewässer mit vermutlich dauerhafter Wasserführung und relativ naturnaher Ufervegetation. Langfristig Eignung als Libellengewässer, eventuell auch Amphibiengewässer.
Maßnahmen	1.1 - Sukzession ungestört ablaufen lassen (Gilt sowohl für die Gewässerufer wie auch für die Böschung.)
