Erhebungsbogen

Projekt	Biotopkartierung Hamburg	Interne Nr.	131691
		DK5 DK5-GK	6828
Handlungsbedarf	Nein	DK5 - Name	Georgswerder
Bearbeitung	DUK	Biotop-Nr. alt	547
Räumliche Abbildung	Fläche	Kartierung	03.09.2018
Anzahl Abschnitte	1	Fläche / Länge [m²/m]	767,735
		Breite (lineare Abb.) [m]

Angelegtes Kleingewässer an angelegten Gräben südlich anschließend. Gelegen innerhalb einer ehemaligen halbwegs grabenreichen Grünlandbrache. In sehr frühen Kartierungen hat es hier Abbaugewässer in Kleientnahmestellen mit intensiver Angelnutzung gegeben. Diese in der Vorkartierung nicht mehr vorhanden. Sollte das neue Gewässer an der Stelle des ehemaligen Abbaugewässers liegen, wäre es als ein solches nachzukartieren. Die Anlage ist maximal 1 Jahr alt. Die Ufer sind relativ flach. Das Gewässer stark besonnt mit dichtem Wasserpflanzenbewuchs. Die Uferzone wird von einem dichten Rohrkolbenröhricht mit darunter liegender Wasserlinsendecke geprägt. Der innere Bereich ist gekennzeichnet von einem dichten Dominanzbestand des Kamm-Laichkrauts. Die Böschungen sind flach und noch von Ruderalarten der ehemaligen Brache wie Flatter-Binse, Acker-Kratzdistel und Riesen-Goldrute geprägt. Gewässertypische S

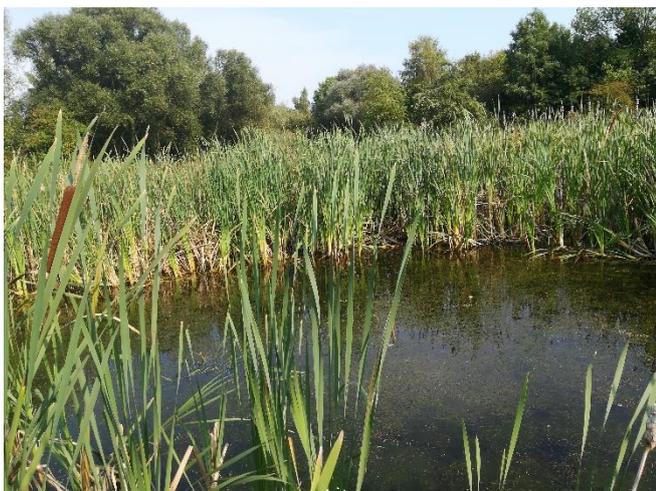
Fotodatei	6828_547_030918_2.JPG	Fotodatei
Bildbeschreibung	k.A.	Bildbeschreibung
Aufnahmerichtung		Aufnahmerichtung

Merkmal	Wert
Auswertung Gefährdung / Einflüsse	Aufgabe der Nutzung oder Pflege (Verlandungsgefahr durch immensen Rohrkolbenwuchs.)

Merkmal	Wert
Wertgesichtspunkte	Beseitigung der Gräben Entwässerung Teil eines größeren Biotopkomplexes (Gemeinsam mit den Gehölzen und Hecken, den Gräben und der entstehenden Nasswiese entsteht hier ein wertvoller Amphibienbiotopkomplex.)
Bedeutung für Tiergruppe	Ökologisch positive Entwicklungstendenz Amphibien, Laichgewässer
Maßnahmen	Wassergebundene Insekten 3.2 - Gewässer schonend unterhalten (Ggf. Rohrkolben reduzieren)

Merkmal	Wert
Auswertung	
Maßnahmen	Gewässer schonend unterhalten, ggf. Rorhkolben reduzieren.
Boden	
Feuchte	10 - zeitweise wasserüberstaut
Reaktion	7 - neutral
Stickstoffgehalt	7 - stickstoffreich
Gewässer	
Wasserführung	w - wechselnde Wasserstände
Strömung	k - keine Strömung
Standort, Relief	
Belichtung	7 - halbsonnig
Veg. - Deckg./Ant.	
1. Krautschicht	80 %
2. Krautschicht	10 %
Schwimmbbl.veg.	40 %
submerse Veg.	70 %
Veg. - Zeigerwerte	
Anz. Giftpflanzen	1
Anz. Wechselfeuchtezeiger	4
Anz. Überschwemmungsz.	1
