Erhebungsbogen

Projekt	Biotopkartierung Hamburg		Interne Nr.	37764
			DK5 DK5-GK	6828 6830
Handlungsbedarf	Nein		DK5 - Name	Georgswerder
Bearbeitung	BRA	Kopie	Nein	Biotop-Nr. alt
Räumliche Abbildung	Fläche			75 90
Anzahl Abschnitte	2			Kartierung
				22.10.2010
				Fläche / Länge [m²/m]
				14374,7892
				Breite (lineare Abb.) [m]

Dove-Elbe-Wettern. Hauptgewässer mit großräumig leicht gewundenem Verlauf, dem alten Elbarm folgend. Zwischenzeitlich jedoch ausgebaut. Eingeschlossen ist die ähnlich ausgeprägte, aber neu angelegte Neue Bullert-Wettern. Mit Wasserführung ca. 0, 5 m unter dem benachbarten Gebiet, im Süden teils etwas stärker aufgehöhhtes Gelände mit etwa 1 m Flurabstand. Das Ufer auf der Nordseite ist i.d.R. unbegangen, unbetreten, auf ca. 2 bis 5 m Breite naturnah entwickelt mit Ufergehölzsaum mit hohen Anteilen von Silber-Weide und eingestreuter Schwarz-Erle. Darunter, dort wo das Ufer belichtet ist, mit nitrophytischen Röhrichtern aus Schilf und Wasserschwaden sowie eingestreuten Vorkommen von Arten der feuchten Hochstaudenfluren. Das Südufer ist i.d.R. ohne Gehölzbestand, etwas steiler geneigt, dennoch auf 2 m Breite gewässertypisch von Röhrichtarten und Arten der f

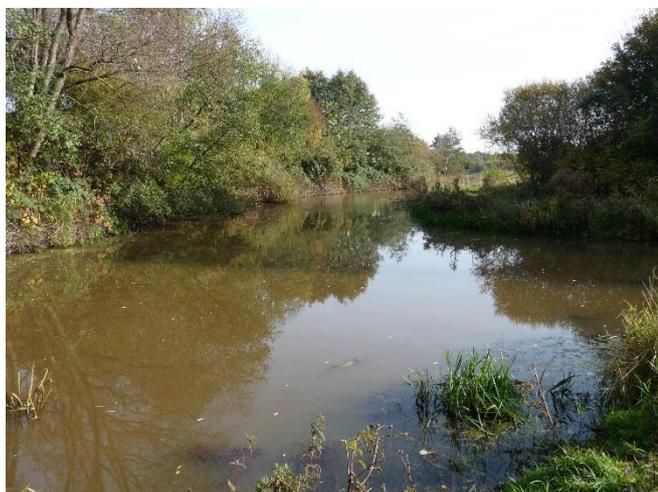
Fotodatei 6828_75_221010_1.JPG

Merkmal	Wert
Auswertung	
Gefährdung / Einflüsse	Extrem schlechte Wasserqualität, teilweise Störungen vom Südufer her, da hier Wanderwege verlaufen.
Wertgesichtspunkte	Sehr naturnah eingewachsen, naturnahe Uferbereiche, großes Dauergewässer mit Eignung als Lebensraum für Eisvogel, Fische und Amphibien, eventuell auch Libellen-Lebensraum.
zoologisch bedeutsame Strukturen	Kleingewässer, wasserführende Gräben
Bedeutung für Tiergruppe	Röhricht Fische Amphibien Vögel
Maßnahmen	Wassergebundene Insekten Ursache für die starke Eisenverockerung klären und beheben, eventuell zu großen Fischbestand abfischen.

Merkmal	Wert
Boden	
Feuchte	11 - flaches Gewässer
Reaktion	7 - neutral
Stickstoffgehalt	6 - mäßig stickstoffarm bis stickstoffreich
Gewässer	
Böschungshöhe	1.00 m
Gewässertiefe	1.00 m
Wasserführung	g - gleichmäßige Wasserführung
Strömung	k - keine Strömung
Trübung	s - starke Trübung
Verockerung	s - stark
Substrat	sc - Schlamm (Feinsubstrat organisch)
Standort, Relief	
Böschungsneigung	steil - 1:1 bis 1:2
Belichtung	7 - halbsonnig
Veg. - Deckg./Ant.	
naturnahe Uferveg.	80 %
Schwimmbi.veg.	20 %
submerse Veg.	20 %
Veg. - Zeigerwerte	
Anz. Wechselfeuchtezeiger	6
Anz. Überschwemmungsz.	9
Veg. - Soziologie	
BfN Schlüssel	01.0.01.01 - Lemnion minoris (Wasserlinsendecken) 19.1.01 - Convolvuletalia (Schleierges. und Halbschatten-Krautsäume) 24.0.01 - Potamogetonetalia pectinati (Festwurzelnde Wasserpflanzen-Ges.) 27 - Phragmitetea (Röhrichte und Großseggenrieder)
