Erhebungsbogen							В
Projekt	Biotopkartierung Ha	amburg		Interne Nr. DK5   DK5-GK	38117 <b>6830</b>	6832	
•	, 3	Ü		DK5 - Name	Peute		
Handlungsbedarf	Nein			Biotop-Nr.   alt	25	29	
Bearbeitung	RIN	Kopie	Nein	Kartierung	24.07.2003		
Räumliche Abbildung	Fläche			Fläche / Länge [m²/m]	35249,2059	9	
Anzahl Abschnitte	4			Breite (lineare Abb.) [m]

## Bestandsbeschreibung

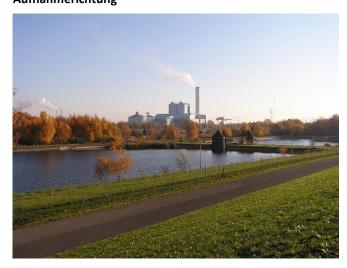
**Fotodatei** 6830\_25\_240703\_1.JPG **Bildbeschreibung Aufnahmerichtung**  Fotodatei Bildbeschreibung Aufnahmerichtung

Filtrierbecken der Hamburger Wasserwerke mit Betonufern (Böschungswinkel 1:1). Wassertiefe ca. 1 m. Randlich z.T. mit Schilfröhricht. Vielfach Laichkraut als submerse Vegetation. Aufgrund der Einzäunung des gesamten Geländes und der sehr extensiven bis fehlenden Nutzung bilden die Wasserbecken ein ungestörtes Nahrungs-, Brut- oder Rasthabitat zahlreicher Wasservögel und einen geeignetes Laichgewässer von Amphibien und Libellen. Im Bodensediment leben Teichmuscheln.
