Erhebungsbogen

Projekt	Biotopkartierung Hamburg		Interne Nr.	112278
			DK5 DK5-GK	6836
Handlungsbedarf	Nein		DK5 - Name	Barmbek-Süd
Bearbeitung	LUD	Kopie	Biotop-Nr. alt	238
Räumliche Abbildung	Fläche	Nein	Kartierung	01.09.2017
Anzahl Abschnitte	1		Fläche / Länge [m²/m]	3755,319
			Breite (lineare Abb.) [m]

Bestandsbeschreibung

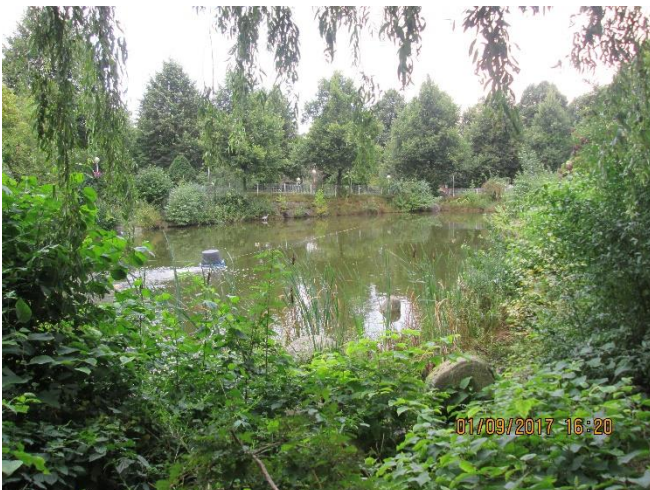
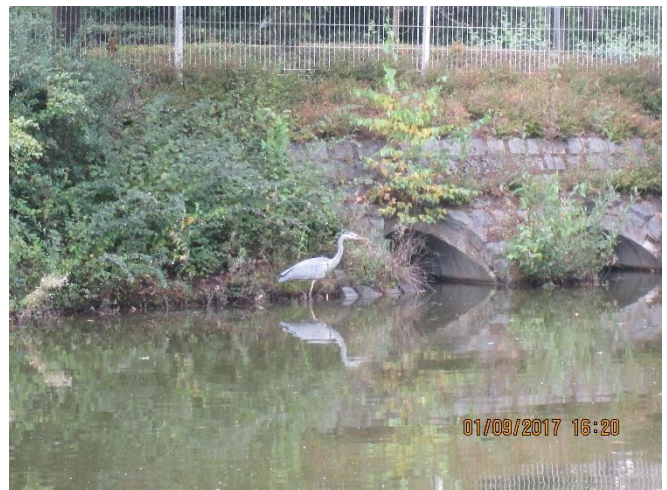
Miteinander verbundene künstlich angelegte, Teiche innerhalb des Bürokomplexes Alstercity.
 Tote, umgekippte, polytrophe Teiche mit Sauerstoffpumpen.
 Stark veralgelt, z.T. flächendeckend mit Wasserlinse bewachsen oder mit Wasserpest bewuchert.
 Ufer meist mit standortfremden Ziergebüschen bepflanzt.
 Ufer sehr steil oder aus Betonwänden.
 Nur sehr vereinzelt Schmalblättrigen Rohrkolben, Flatterbinse, Ufer-Wolfstrapp und Sal-Weide als natürliche Ufervegetation vorhanden.

Fotodatei	6836_238_010917_1.JPG	Fotodatei	6836_238_010917_2.JPG
Bildbeschreibung	"umgekippter"östlicher Teich mit grünem, veralgtem Wasser und Sauerstoffpumpe	Bildbeschreibung	Fischreiher im östlichen Teich; Unterführung zum mittleren Teich
Aufnahmerichtung	NW	Aufnahmerichtung	NW

Merkmal	Wert
Auswertung	
Wertgesichtspunkte	Entwicklungspotential ist vorhanden Rastplatz für Fischreiher
Maßnahmen	Die Pflege sollte in die Hände vom NABU oder BUND gelegt werden, da schon ein erhöhter Aufwand nötig ist, um dieses Teichsystem zu renaturieren

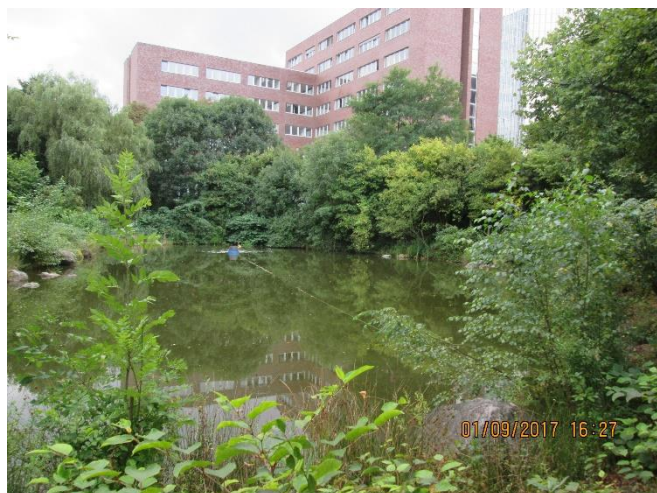
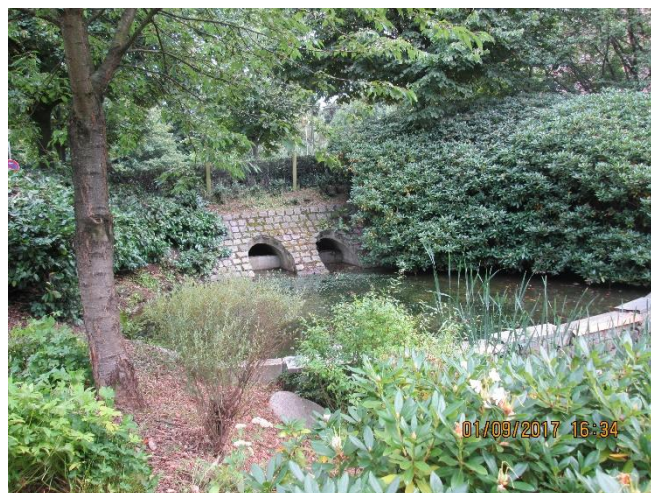
Fotodatei	6836_238_010917_3.JPG	Fotodatei	6836_238_010917_4.JPG
Bildbeschreibung	eutrophierter, grüner, östlicher Teich mit Sauerstoffpumpe; im Hintergrund Alstercity-Bürokomplex	Bildbeschreibung	mittlerer Teich ; Unterführung zum östlichen Teich
Aufnahmerichtung	S	Aufnahmerichtung	S
