Erhebungsbogen

Projekt	Biotopkartierung Hamburg	Interne Nr.	39474	
		DK5 DK5-GK	6840	6842
Handlungsbedarf	Nein	DK5 - Name	Ohlsdorf	
Bearbeitung	MLO	Biotop-Nr. alt	11	20
Räumliche Abbildung	Fläche	Kartierung	28.06.2005	
Anzahl Abschnitte	1	Fläche / Länge [m²/m]	4137,2939	
		Breite (lineare Abb.) [m]

Südteich: meist etwa einen halben Meter tiefer Weiher aus zwei über einen kurzen Graben (mit Brücke) verbundenen Wasserflächen; mit langer, gewundener Uferlinie und einer größeren, nicht offiziell betretbaren Insel (vier kleine Baumstämme führten dorthin).

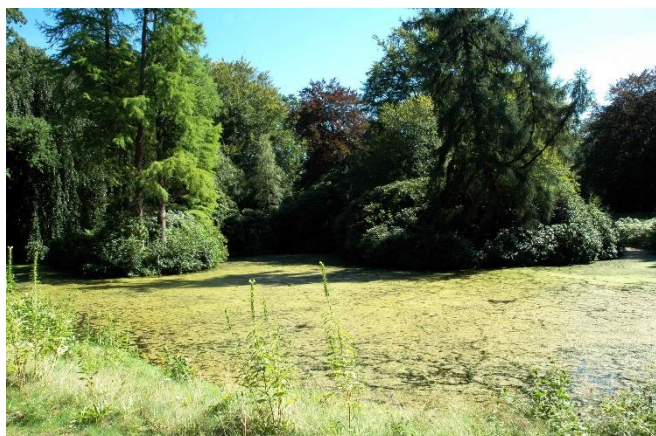
Das Rauhe Hornblatt ist die dominierende Gefäßpflanze des Wasserkörpers geworden (90 % Deckung; 1997 noch nicht bemerkt). Die Kleine Wasserlinse bedeckt etwa 20 % der Wasserfläche. Auf etwa 95 % der Fläche (unter der Lemna) sind umfangreiche Algenmatten anzutreffen. Dies deutet auf starke Nährstoffeinträge aus der Umgebung hin.

Gefährdung / Einflüsse	Eutrophierung
Wertgesichtspunkte	Bedeutung für den Biotopverbund
	Entwicklungspotenzial
Bedeutung für Tiergruppe	Amphibien
	Libellen
Maßnahmen	Entw.zu standortgerechter Feucht-bzw.Ufervegetation fördern
	weitestgehende Ausräumung von Hornblatt und Algenmatten zur
	Nährstoffreduktion
	Vermeidung von Eutrophierung

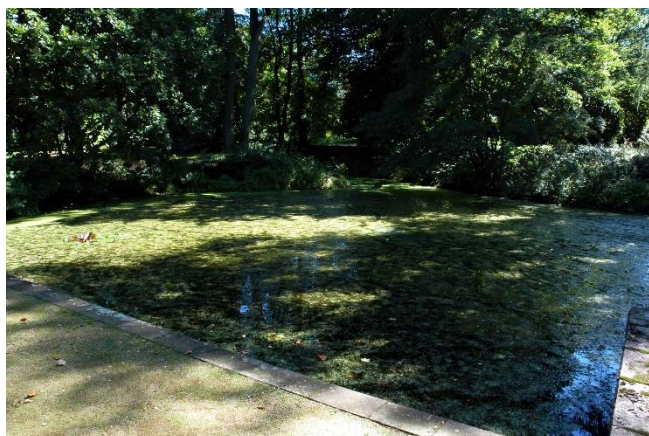
Das Ufer ist mit einer Grobsteinschüttung stabilisiert; im Westen gibt es ein Überlaufbauwerk; einige Bereiche wurden durch eine ins Wasser reichende Steinmauer gestaltet (NW-Ecke).

Fotodatei	6840_11_280605_1.JPG	Fotodatei	6840_11_280605_2.JPG
Bildbeschreibung		Bildbeschreibung	NW-Ecke (Steinmauer)
Aufnahmerichtung		Aufnahmerichtung
