# Erhebungsbogen

<b>Projekt</b>	Biotopkartierung Hamburg		<b>Interne Nr.</b>	87901
			<b>DK5   DK5-GK</b>	<b>7024</b>
<b>Handlungsbedarf</b>	Nein		<b>DK5 - Name</b>	Ochsenwerder-West
<b>Bearbeitung</b>	MBD	<b>Kopie</b>	<b>Biotop-Nr.   alt</b>	<b>475</b>
<b>Räumliche Abbildung</b>	Fläche	Nein	<b>Kartierung</b>	11.10.2014
<b>Anzahl Abschnitte</b>	1		<b>Fläche / Länge [m<sup>2</sup>/m]</b>	5126,2098
			<b>Breite (lineare Abb.) [m]</b>

Westlicher Ochsenwerder Schöpfwerksgraben: Eutrophierte, flache Wettern mit relativ hohem Anteil von Fadenalgen. Die Deckung der Algenwatten beträgt 10%. Die übrige Wasservegetation ist wenig ausgeprägt, es überwiegen Teichrose, Wasserstern, Wasserpest. Die Wettern weist steile Ufer und hohe Böschungen auf und ist umgeben von Ackerflächen. Zu den Äckern hin ist ein relativ breiter, gemähter Grünlandsaum (jeweils ca. 5m, s. Foto). Der gesamte Uferbereich wird anscheinend häufig gemäht und ist nur mäßig ausgeprägt. Es überwiegt Rohrglanzgras. Vereinzelt sind flachere Uferbereiche eingestreut.

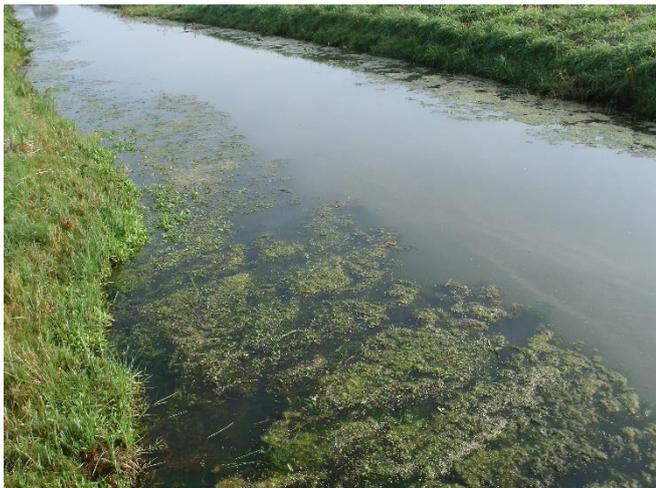
<b>Fotodatei</b>	7024_475_111014_1.JPG	<b>Fotodatei</b>	7024_475_111014_2.JPG
<b>Bildbeschreibung</b>	Detail	<b>Bildbeschreibung</b>	Übersicht
<b>Aufnahmerichtung</b>		<b>Aufnahmerichtung</b>

<b>Merkmal</b>	<b>Wert</b>
<b>Auswertung</b>	
Gefährdung / Einflüsse	Eutrophierung
Wertgesichtspunkte	Bedeutung für den Biotopverbund
	Bestandteil der historischen Kulturlandschaft
Bedeutung für Tiergruppe	Amphibien
	Fische
	Mollusken
Maßnahmen	Randstreifen seltener mähen, nicht bis an den Wasserkörper mähen
<b>Boden</b>	
Feuchte	9 - sehr naß
Reaktion	7 - neutral
Stickstoffgehalt	8 - sehr stickstoffreich
<b>Gewässer</b>	
Gewässertiefe	0.50 m
Breite	5.00 m
Wasserführung	w - wechselnde Wasserstände
Strömung	r - ruhig fließend
Trübung	w - schwache Trübung
Sichttiefe	0.30 m
Färbung	t - grau: Trübstoffe, Ton
Fadenalgen	m - mittel (durchschnittliche Deckung Fadenalgen 10%)
<b>Standort, Relief</b>	
Relief	Wettern
Böschungsneigung	steil - 1:1 bis 1:2
Belichtung	8 - sonnig
<b>Veg. - Deckg./Ant.</b>
