Erhebungsbogen

Projekt	Biotopkartierung Hamburg		Interne Nr.	87906
			DK5 DK5-GK	7024
Handlungsbedarf	Nein		DK5 - Name	Ochsenwerder-West
Bearbeitung	MBD	Kopie	Biotop-Nr. alt	479
Räumliche Abbildung	Linie	Nein	Kartierung	11.10.2014
Anzahl Abschnitte	1		Fläche / Länge [m²/m]	193,63
			Breite (lineare Abb.) [m]	4

Bestandsbeschreibung

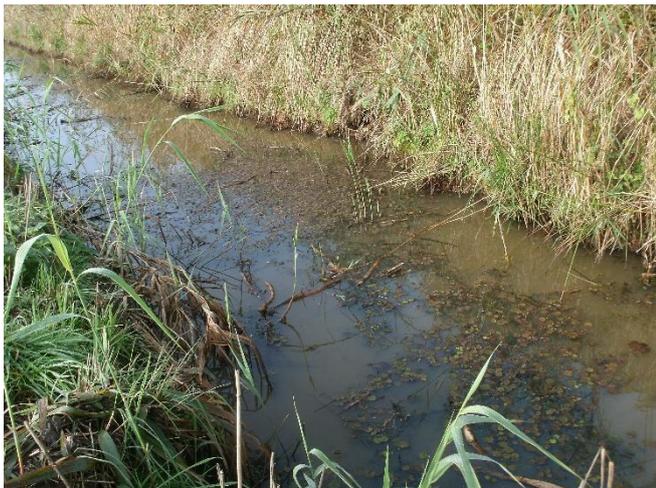
Etwa 2,5m breiter Graben zwischen einer Grünlandbrache und einem Acker in Ochsenwerder. Der Graben ist in einem fortgeschrittenem Sukzessionsstadium, relativ verlandet, mit nur noch flachem Wasser (Tiefe 0,4m). Er weist steile Ufer (Böschungshöhe 0,4m) und einen schmalen Saum auf. Das Wasser ist bräunlich. Der Graben weist eine Wasservegetation aus, in der Froschbiss, Wasserpest und Wasserlinsen überwiegen. Der Saum besteht überwiegend aus Schilf, das zur Grünlandbrache hin hoch steht und zum Acker hin bis an das Wasser heran gemäht wird. Zum Acker hin ist nur ein schmaler, etwa 1m breiter, ungenutzter Streifen. Nur der nördliche Abschnitt des Grabens ist kartierwürdig, in seinem weiteren Verlauf nach Süden wird der Graben eutrophierter und artenärmer. Dieser Bereich wurde gesondert als Biotoptyp erfasst.

Fotodatei	7024_479_111014_1.JPG	Fotodatei	7024_479_111014_2.JPG
Bildbeschreibung	Detail	Bildbeschreibung	Übersicht
Aufnahmerichtung		Aufnahmerichtung

Merkmal	Wert
Auswertung	
Gefährdung / Einflüsse	Eutrophierung
Wertgesichtspunkte	Bedeutung für den Biotopverbund Bestandteil der historischen Kulturlandschaft Vorkommen seltener Pflanzen
Bedeutung für Tiergruppe	Amphibien Mollusken Libellen
Maßnahmen	Pufferstreifen schaffen, Nährstoffeinträge vermindern - 2.15 unbedingt einen breiteren Ackerrandstreifen schaffen, um die Nährstoffeinträge zu reduzieren nicht bis an die Gewässerkante mähen
Boden	
Feuchte	9 - sehr naß
Reaktion	7 - neutral
Stickstoffgehalt	7 - stickstoffreich
Gewässer	
Böschungshöhe	0.40 m
Gewässertiefe	0.40 m
Breite	2.50 m
Wasserführung	g - gleichmäßige Wasserführung
Strömung	k - keine Strömung
Trübung	w - schwache Trübung
Färbung	bräunlich
Fadenalgen	k - keine
Standort, Relief	
Relief	Graben
Böschungsneigung	steil - 1:1 bis 1:2
Belichtung	7 - halbsonnig
Veg. - Deckg./Ant.
