Erhebungsbogen

Projekt	Biotopkartierung Hamburg	Interne Nr.	99036
		DK5 DK5-GK	7026
Handlungsbedarf	Nein	DK5 - Name	Spadenland
Bearbeitung	PRO	Biotop-Nr. alt	827
Räumliche Abbildung	Linie	Kartierung	03.10.2014
Anzahl Abschnitte	1	Fläche / Länge [m²/m]	98,89
		Breite (lineare Abb.) [m]	3

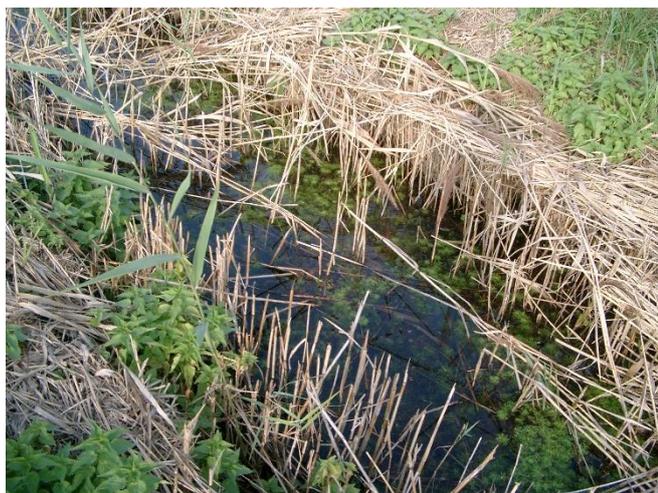
Fotodatei 7026_827_031014_1.JPG

Quergraben in einem Acker, der reichen Schilfbesatz (gemäht) mit hohem Brennesselanteil hat, aber auch eine dichte Unterwasserflur aus Wasserfeder hat.
 Eigentlich ein Widerspruch, denn die Wasserfeder soll für nährstoffarme Gräben stehen.
 Wegen Artenarmut und dominanten Nitrophyten keinen gesetzlichen Schutz vergeben.

Merkmal	Wert
Wertgesichtspunkte	Vorkommen seltener Pflanzen
zoologisch bedeutsame Strukturen	Unterwasserflur
Bedeutung für Tiergruppe	Wassergebundene Insekten
Maßnahmen	Pufferstreifen schaffen, Nährstoffeinträge vermindern - 2.15
Größe	
Breite	3.00 m
