# Erhebungsbogen

<b>Projekt</b>	Biotopkartierung Hamburg	<b>Interne Nr.</b>	99075
		<b>DK5   DK5-GK</b>	<b>7026</b>
<b>Handlungsbedarf</b>	Nein	<b>DK5 - Name</b>	Spadenland
<b>Bearbeitung</b>	PRO	<b>Biotop-Nr.   alt</b>	<b>859</b>
<b>Räumliche Abbildung</b>	Linie	<b>Kartierung</b>	28.08.2014
<b>Anzahl Abschnitte</b>	1	<b>Fläche / Länge [m<sup>2</sup>/m]</b>	1458,56
		<b>Breite (lineare Abb.) [m]</b>	8

Parallel zur Ochsenwerder Landstraße verlaufender, breiter Graben, oft von Gehölzen verschattet, eutroph, oft mit dicker Kahmhaut, teilweise gärtnerisch gestaltet (bei Wohnbebauung). Das oft gemähte Straßen- und Grabenbankett sind teilweise eins, ubiquitäre Arten. An wenigen Stellen etwas Teichrose. Ein Bereich mit dichtem Cluster Wasserpest. Im Süden mehrfach mit Schilf.  
Kaum kartierwürdig.

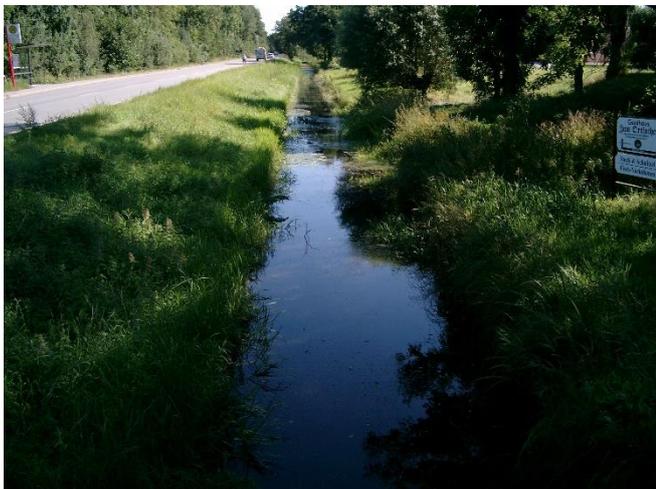
<b>Fotodatei</b>	7026_859_280814_1.JPG	<b>Fotodatei</b>	7026_859_280814_2.JPG
<b>Bildbeschreibung</b>	im N	<b>Bildbeschreibung</b>	im S (Okt.)
<b>Aufnahmerichtung</b>		<b>Aufnahmerichtung</b>

Merkmal	Wert
<b>Auswertung</b>	
Gefährdung / Einflüsse	Eutrophierung Intensive Nutzung oder Pflege Starke Lärmbelastung Starke Luftbelastung Zufluß von Straßenabwasser?
zoologisch bedeutsame Strukturen Maßnahmen	Röhricht Gärtnerische Gestaltung zurücknehmen, Lichtgenuß maßvoll erhöhen, Nährstoffzufuhr vermindern
<b>Größe</b>	
Breite	8.00 m
