Erhebungsbogen

| Projekt | Biotopkartierung Hamburg | | Interne Nr. | 132749 |

Regenrückhaltebecken in einer aufgeschütteten Fläche, weit über den benachbarten Gewässern. Mit mäßig steil geneigten Böschungen, die im oberen Teil wiesenartig genutzt werden und offenbar auf eine mäßig artenreiche Einsaat einer Landschaftsrassenmischung zurückgehen. Die unteren Teile der Böschung, die um 1,50 m hoch sind, sind z.T. intensiv von Schilfröhricht bewachsen, das eine Breite von 2 bis 3 m erreicht. Mit einzelnen Weiden, v.a. auf der Ostseite mit einer größeren Trauerweide. Das Gewässer selbst ist von Eisenocker und anderen Trübstoffen rötlich-braun getrübt, mit sehr geringer Sichttiefe und unbekannter Tiefe, vermutlich um 1 m, ohne erkennbare submerse Vegetation, vermutlich von Fischen besetzt. Das Umfeld des Regenrückhaltebeckens wird von einer mäßig artenreichen, mageren Wiesenmischung eingenommen. Hier gibt es z.T. etwas blütenreichere Bestände, aktuell mit einem Blühaspekt von Wilder Möhre.

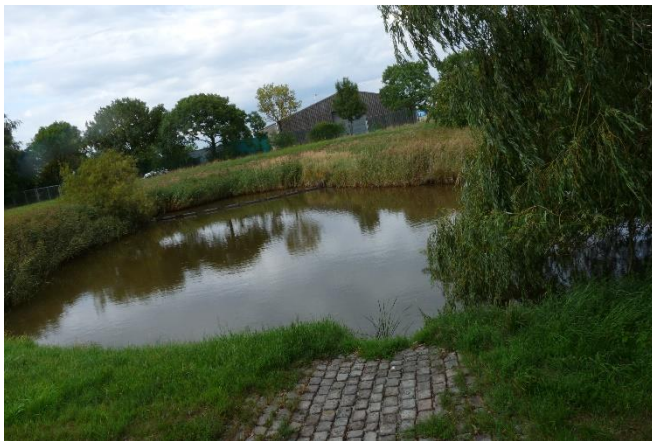
Fotodatei 7028_1423_240818_1.JPG
Bildbeschreibung
Aufnahmerichtung

| Merkmal | Wert |
|---|---|
| Gefährdung/ Einflüsse | Das Wasser wirkt ausgesprochen belastet, die Eignung als Lebensraum beispielsweise für Amphibien dürfte dadurch eingeschränkt sein, dass offenbar ein Fischbesatz vorhanden ist. Die von Schilf dominierten Röhrichte sind verhältnismäßig artenarm. |

| Merkmal | Wert |
|---|---|
| Wertgesichtspunkte Maßnahmen | Dauergewässer, sehr ungestört gelegen. Sollte ein Fischbestand vorhanden, so sollte dieser abgefischt werden und das Gewässer eventuell erneut mit Wasserpflanzen bestückt werden, damit mittel- bis langfristig eine Eignung als Amphibien-Laichgewässer hergestellt werden kann. |
