Erhebungsbogen

Projekt	Biotopkartierung Hamburg	Interne Nr.	132756
		DK5 DK5-GK	7028
Handlungsbedarf	Nein	DK5 - Name	Moorfleet
Bearbeitung	BRA	Biotop-Nr. alt	1430
Räumliche Abbildung	Fläche	Kartierung	28.08.2018
Anzahl Abschnitte	1	Fläche / Länge [m²/m]	696,0843
		Breite (lineare Abb.) [m]

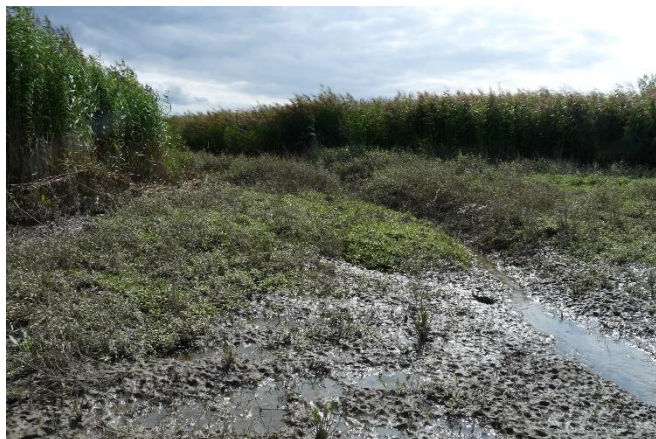
Fotodatei	7028_1430_280818_1.JPG	Fotodatei	
Bildbeschreibung		Bildbeschreibung	
Aufnahmerichtung		Aufnahmerichtung

Ältere, angelegte Prielstrukturen, mittlerweile 15 Jahre alt. Derzeit noch als Priel innerhalb der benachbarten Schilfröhrichte erhalten. Mit starker Verlandung, am Grunde stark verschlickt, mit nur geringem Gefälle und die ehemaligen Böschungen sind ebenfalls stark abgeflacht und mittlerweile bis zum Priel herunter von Schilfröhricht eingenommen und bewachsen. Der Priel hebt sich gegenüber den benachbarten Schilfröhrichten kaum noch ab. Im Osten ist der Priel relativ weit verlandet, führt auch bei Ebbe etwas Wasser in stehenden Restwasserflächen. Die Ufer sind hier gegenüber der Entstehung deutlich abgeflacht und werden größtenteils von Schilfröhricht eingenommen. Hier gibt es jedoch auf der Südseite auch einen Gehölzsaum aus einer Reihe älterer Silberweiden und Korbweiden.

Merkmal	Wert
Auswertung	
Gefährdung / Einflüsse	Keine erkennbar.
Wertgesichtspunkte	Strukturelle Bereicherung der umgebenden Röhrichte.
Maßnahmen	Keine, Flächen weiter der Sukzession überlassen.
