Erhebungsbogen

Projekt	Biotopkartierung Hamburg		Interne Nr.	132764
			DK5 DK5-GK	7028
			DK5 - Name	Moorfleet
Handlungsbedarf	Nein		Biotop-Nr. alt	1438
Bearbeitung	BRA	Kopie	Kartierung	28.08.2018
Räumliche Abbildung	Fläche		Fläche / Länge [m²/m]	590,1506
Anzahl Abschnitte	1		Breite (lineare Abb.) [m]

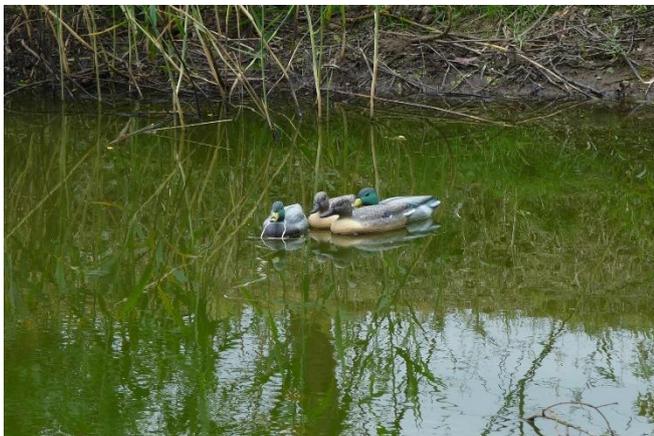
Fotodatei 7028_1438_280818_1.JPG
Bildbeschreibung
Aufnahmerichtung

Angelegtes Kleingewässer mit Regel-Profil-Böschungen, die etwa 1 : 2 geneigt sind und 1,5 m hoch zum angrenzenden Gelände. Das Umfeld des Gewässers wird regelmäßig gemäht und ist etwas wiesenartig bewachsen. Die Böschungen im oberen Teil ebenfalls, im unteren Teil geht der Bewuchs in Röhrichte aus v.a. Schilf über. Das Gewässer selber ist extrem getrübt, mit Algenblüte, ohne erkennbaren submersen Bewuchs, jedoch offenbar mit Besiedlung aus Amphibien (Grasfrosch). Wasserbewegungen deuten auf einen Besatz mit Fischen hin, die starke Wassertrübung auch auf eine stattfindende Fischfütterung. Neben dem Gewässer gibt es eine Bank, der Bereich wird offenbar v.a. privat genutzt. Die Ufer sind im Westen z.T. gestört, hier sind in jüngerer Zeit Materialien eingebracht worden. Auf dem Wasser befinden sich zahlreiche Entenattrappen, die eventuell darauf hindeuten, dass hier Wasservögel gejagt werden.

Merkmal	Wert
Gefährdung/ Einflüsse	Private Nutzung, offenbar Fischfütterung, Überdüngung des Gewässers, fehlende Wasserpflanzen.
Wertgesichtspunkte	Dauerhafte Wasserführung, potenziell als Laichgewässer für Amphibien geeignet.
Maßnahmen	Fischfütterung einstellen, Fische eventuell abfischen, eventuell entschlammen, um das Gewässer anschließend etwas naturnäher und nährstoffärmer zu entwickeln; in diesem Fall könnten auch die Ufer etwas abgeflacht werden.

Teilflächentyp	Sonstiges, naturnahes, nährstoffreiches Stillgewässer (2018)	Teilflächen-Nr.	1
Biotoptyp		Biotoptyp	SEZ
- Zusatz		- gesetzl. Grundl.	(§ 30 (2) 1.2)
FFH-LRT Beschreibung	kein Lebensraumtyp nach FFH-Richtlinie	FFH-LRT	kein LRT
Kaum Wasserpflanzenvegetation, überdüngt		Entw.potential LRT	
		Hauptfläche	Ja
		Flächenanteil	100 %
		FFH-Unters.Fläche	Nein
		Saatgutfläche	Nein
