Erhebungsbogen

| Projekt | Biotopkartierung Hamburg | | Interne Nr. | 41939 |

| Lagebeschreibung | neu geschaffenes Süßwasserwatt zwischen Holzhafen und A1 | | | |

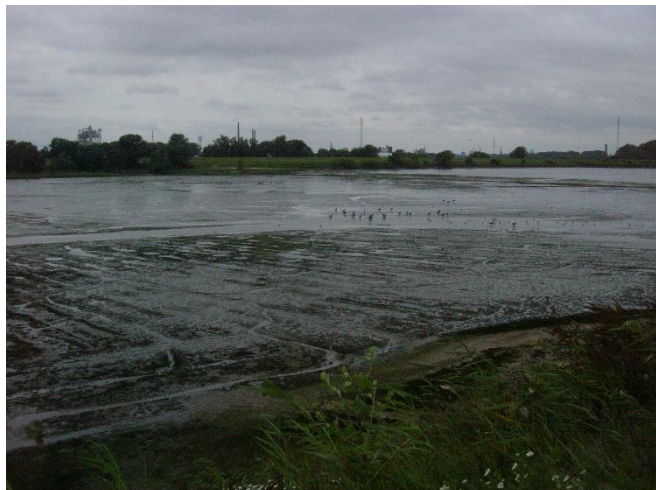
Fotodatei 7028_58_250609_1.JPG

Neu geschaffenes, häufig und lange überflutetes und daher überwiegend vegetationsloses Süßwasserwatt.

Das als Biotop 57 erfasste Süßwasserwatt ist überwiegend vegetationslos. Es wird von verschiedenen Vogelarten als Rast- und Nahrungsbiotop genutzt. In den höher gelegenen Bereichen siedeln Grünalgen, daran schließt sich das als Biotop 54 erfasste, nur kurze Zeit überschwemmte und von höherer Vegetation besiedelte Watt an (Artenliste dort).
