Erhebungsbogen

Projekt	Biotopkartierung Hamburg	Interne Nr.	42053
		DK5 DK5-GK	7028 7030
Handlungsbedarf	Nein	DK5 - Name	Moorfleet
Bearbeitung	NAB	Biotop-Nr. alt	59 58
Räumliche Abbildung	Fläche	Kartierung	26.06.2009
Anzahl Abschnitte	3	Fläche / Länge [m²/m]	8517,4839
		Breite (lineare Abb.) [m]

Im Südwesten des neu geschaffenen Süßwasserwatts im Bereich des Holzhafens gelegenes Schilfröhricht.

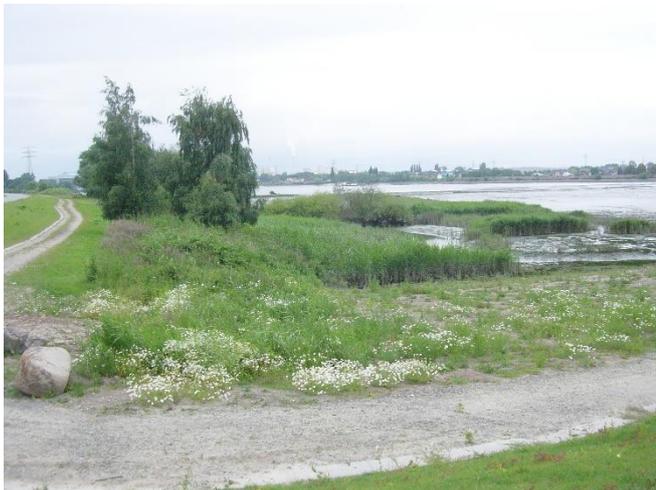
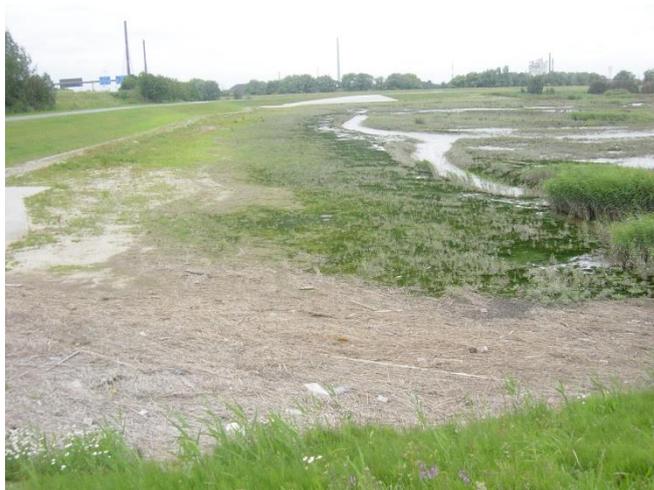
Fotodatei	7028_59_260609_1.JPG	Fotodatei	7028_59_260609_2.JPG
Bildbeschreibung		Bildbeschreibung	
Aufnahmerichtung		Aufnahmerichtung

Das Röhricht existierte bereits vor der Deichrückverlegung und ist nun durch die Tide beeinflusst. Der Bestand wird von Phragmites australis dominiert. Der westliche Abschnitt ist um ein Kleingewässer herum ausgebildet. Dieses wurde an das die Fläche durchziehende Priel angeschlossen. Das Röhricht ist stellenweise lückig und von Wattflächen durchsetzt. Diese sind teilweise mit Vegetation der Schlammlingsfluren besiedelt, teilweise vegetationslos.

Der östliche Abschnitt findet sich im Bereich des hier endenden Priels am Deichfuß. Hier sind großflächige Ablagerungen von Getreibsel zu finden, auch diese Bestand ist von Wattflächen durchdrungen.
