Erhebungsbogen

Projekt	Biotopkartierung Hamburg	Interne Nr.	132665
		DK5 DK5-GK	7030
		DK5 - Name	Tiefstack
Handlungsbedarf	Nein	Biotop-Nr. alt	1355
Bearbeitung	BRA	Kartierung	10.08.2018
Räumliche Abbildung	Fläche	Fläche / Länge [m²/m]	9037,4277
Anzahl Abschnitte	1	Breite (lineare Abb.) [m]

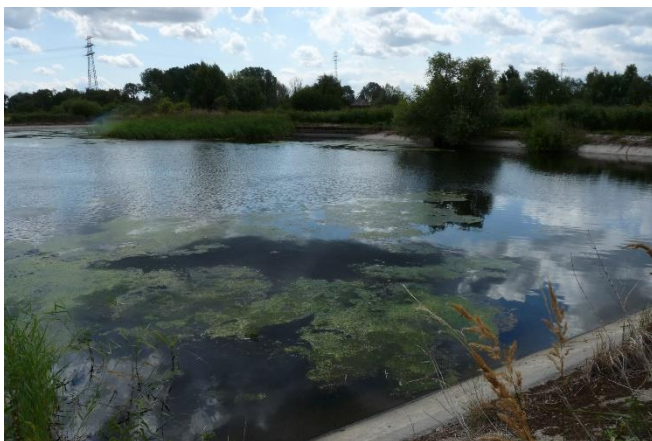
Fotodatei 7030_1355_100818_1.JPG
Bildbeschreibung
Aufnahmerichtung

Betonbecken mit 1 : 2-geneigten Böschungen aus Beton auf allen Seiten, die bestenfalls am oberen Rand oder in den Fugen bewachsen sind, sonst unbewachsen. Der Gewässergrund liegt ca. 1 m unter der Wasseroberfläche, ist oft sandig und zu sehr hohen Anteilen bewachsen von Kamm-Laichkraut, das vermutlich das ganze Gewässer einnimmt. Am Boden daneben noch relativ viel Dreifurchige Wasserlinse und nur vereinzelt Hornkräuter. Ca. 20 % des Gewässers werden von Schilfröhricht eingenommen, das im tiefen Wasser wächst, um 2 bis 3 m Höhe erreicht, recht dicht steht, röhrichtbrütenden Vögeln als Habitat dient und nicht von weiteren Arten durchmischt ist. Auf der Wasseroberfläche finden sich zu sehr hohen Anteilen Fädige Grünalgen, die recht hohe Flächenanteile vom Gewässer bedecken. Auch die Laichkrautbestände sind zu einem hohen Anteil von Fädigen Grünalgen überwachsen. Zusammen mit der Dominanz von Kamm-Laichkraut deutet dieses auf relativ hohe Nährstoffgehalte im Wasser hin. Das Wasser selbst ist leicht bräunlich, etwas von Eisen geprägt und darüber hinaus aber klar und bis zu 1 m Tiefe gut zu durchblicken. Am Gewässer hält sich ein größerer Grünfroschbestand auf.
