# Erhebungsbogen

<b>Projekt</b>	Biotopkartierung Hamburg	<b>Interne Nr.</b>	132674
		<b>DK5   DK5-GK</b>	<b>7030</b>
		<b>DK5 - Name</b>	Tiefstack
<b>Handlungsbedarf</b>	Nein	<b>Biotop-Nr.   alt</b>	<b>1364</b>
<b>Bearbeitung</b>	BRA	<b>Kartierung</b>	10.08.2018
<b>Räumliche Abbildung</b>	Fläche	<b>Fläche / Länge [m<sup>2</sup>/m]</b>	8935,3803
<b>Anzahl Abschnitte</b>	1	<b>Breite (lineare Abb.) [m]</b>

Räumliche Lage			
<b>Lagebeschreibung</b>	Filterbecken auf dem Kaltehofe-Gelände		
<b>Nachbarnutzung/en</b>	Extensiv genutzte Randstreifen mit Halbruderalen Gras- und Staudenfluren mit Übergängen zur Glatthaferwiese, vereinzelt Gehölze		
<b>Rechtswert (X)</b>	570010	<b>Hochwert (Y)</b>	5930905
<b>Bezirk</b>	Hamburg-Mitte	<b>Naturraum</b>	Hamburger Hafen (Singularität) (673.02)
<b>Stadtteil (OT-Nr.)</b>	Rothenburgsort (132)	<b>Gemarkung</b>	Billwerder Ausschlag (104)
<b>Digitaler Grünplan</b>	<input type="checkbox"/> Hafengesamtgebiet	<input type="checkbox"/> Ramsargebiet	<input type="checkbox"/> EG-Vogelschutzgeb.
<b>Ausgleichsflächen NSG / ND / LSG</b>	<input checked="" type="checkbox"/> Biosphärenreservat	<input type="checkbox"/> Nationalpark	<input type="checkbox"/>
<b>FFH-GEBI

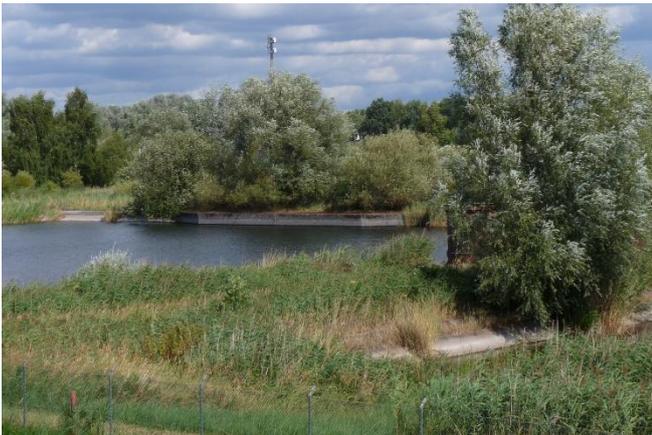
**Fotodatei** 7030\_1364\_100818\_1.JPG  
**Bildbeschreibung**  
**Aufnahmerichtung**

Betonbecken mit offenen Betonböschungen, mit 1:2-Neigung und etwa 2 m Höhe, die größtenteils unbewachsen sind, maximal in den Fugen mit etwas Schilf und weiteren Kräutern. Im Großen und Ganzen aber unbewachsen. Insgesamt verhältnismäßig strukturarmes Gewässer mit geringen Röhrchanteilen im Wasser. Das Wasser ist um rund 1 m bis 1,50 m tief, etwas bräunlich gefärbt, schwach getrübt. Recht kräftig durchwachsen von Fädigen Grünalgen, die hohe Flächenanteile einnehmen am Gewässerboden, aber auch großen Beständen einer Armeleuchter-Algenarten. Hinzu gibt es etwas Kamm-Laichkraut. Darüber hinaus scheint das Gewässer nur wenig weitere Arten zu beherbergen. Die Wasserqualität erscheint jedoch relativ günstig. In diesem Gewässer hat es offenbar zwei bis drei Sandinseln gegeben, bei denen die Entwicklung von Röhrch tatsächlich funktioniert hat. Hier hat sich auf den Sandinseln Schilfröhrch und eine leichte Verbuschung aus verschiedenen Weidenarten etablieren können.
