Erhebungsbogen

Projekt	Biotopkartierung Hamburg	Interne Nr.	112141
		DK5 DK5-GK	7036
Handlungsbedarf	Nein	DK5 - Name	Wandsbek
Bearbeitung	LUD	Biotop-Nr. alt	194
Räumliche Abbildung	Linie	Kartierung	12.09.2017
Anzahl Abschnitte	1	Fläche / Länge [m²/m]	289,11
		Breite (lineare Abb.) [m]	3

Graben innerhalb des Wandsbeker Gehölzes, der sich von Süden nach Norden gerade durchzieht.
 Flach ansteigende Ufer, die vegetationslos oder mit Gehölzen und Sträuchern des umliegenden Wandsbeker Gehölzes bewachsen sind;
 Im mittig, nördlichen Bereich stockt eine sehr alte Esche am Ufer.
 Durch Einbringen von Findlingen und Kiesbänken hat der Graben an Wertigkeit gewonnen und ist dadurch nun trotz seiner geraden Verlaufsform in sich selber mäandrierend.
 Schwach fließend, bis 10 cm tief, Wasser relativ klar.
 Anfängliche Ausbreitung vom Japanischen Staudenknoöterich an einer Stelle.
 Bis auf einen kleinen Sumpf-Seggen Pulk, ist keine Feuchvegetation vorhanden.
 Mit 4 Brücken.

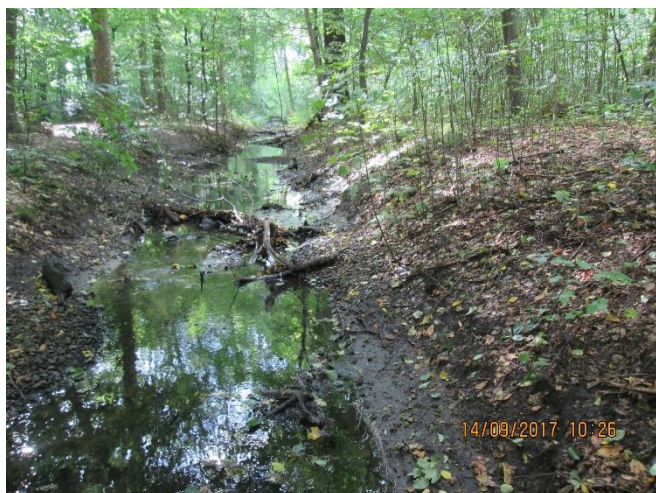
Fotodatei 7036_194_120917_3.JPG
Bildbeschreibung in sich mäandrierend durch eingbrachte Kiesbänke

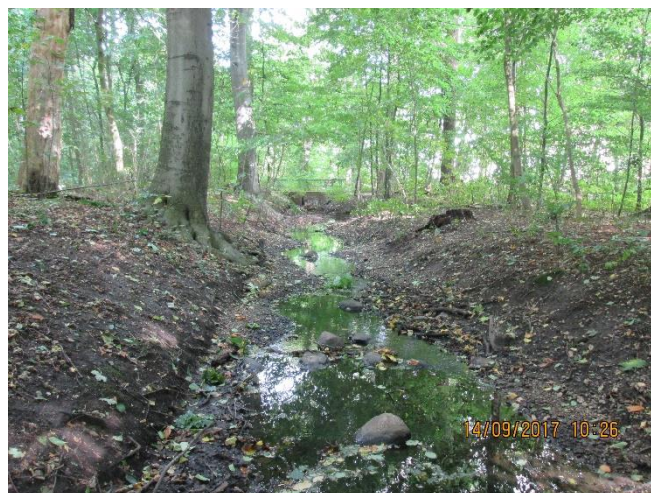
Fotodatei 7036_194_120917_4.JPG
Bildbeschreibung Nördlicher Bereich: Graben mit Findlingen und Kiesbänken und sehr alter Esche. Brücke im Hintergrund erkennbar
