# Erhebungsbogen

| <b>Projekt</b> | Biotopkartierung Hamburg | <b>Interne Nr.</b> | 90496 |

Lauf-Abschnitt der Alten Osterbek, vom Wehr am Rückhaltebecken (dort gleichzeitig Gabelung zur Osterbek) aufwärts bis zur Straßenunterquerung.

| <b>Lagebeschreibung</b> | Alte Osterbek oberhalb des Rückhaltebeckens, bis zur Straße Moorgrund | | |

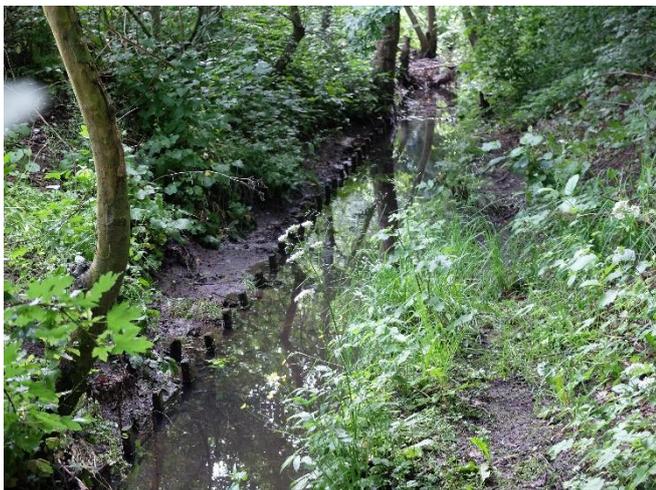
| <b>Bildbeschreibung</b> | Auf Seite der Kleingärten ist noch eine Bongosiholz Verbauung zu erkennen. | <b>Bildbeschreibung</b> | Im bereich kurz vor der Mündung in das Rückhaltebecken schützen Steinschüttungen die Kleingärten. |

| Merkmal | Wert |
|---|---|
| Maßnahmen | Rückbau des Regelprofils; Auslichtung der Ufergehölze |

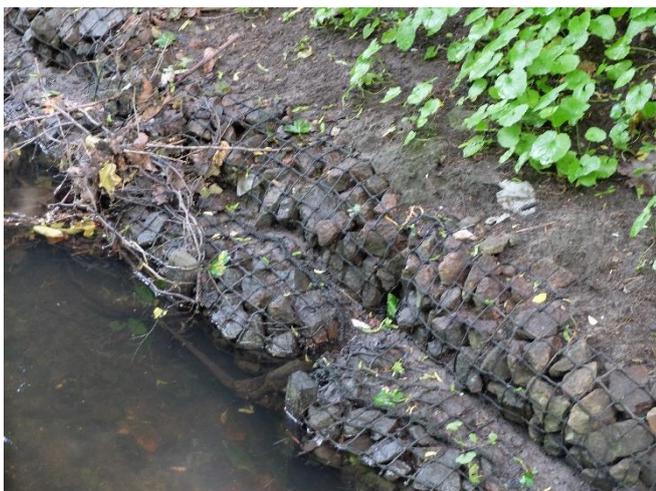
| <b>Bildbeschreibung</b> | Deteil der Steinschüttungen | <b>Bildbeschreibung</b> | Der Bach wird eng durch die Wurzeln der Erlen begrenzt |
